**PROJETO HIDRÁULICO PARA REALIZAÇÃO DE
OBRAS DE INDIVIDUALIZAÇÃO DE HIDRÔMETROS
NOS CONJUNTOS HABITACIONAIS CDHU
SOROCABA GI, GII, GIII E GIV - SOROCABA - SP**

RELATÓRIO DESCRITIVO

**SERVIÇO AUTÔNOMO DE ÁGUA E ESGOTO DE
SOROCABA**

MAIO DE 2022

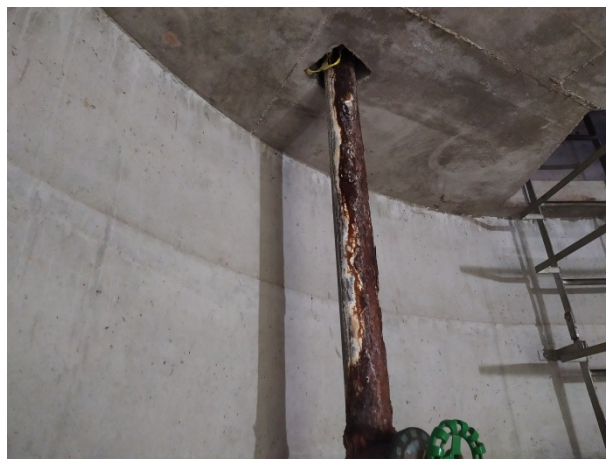
Figura 10: Detalhe da Tubulação de Sucção das Bombas GI.

Descrição: Observou-se alto grau de corrosão na Tubulação de Sucção das bombas. Tubulação em Aço Galvanizado de Ø75mm.

Outro ponto observado em comum aos 4 condomínios é a corrosão nas tubulações de sucção dos conjuntos moto-bomba, que se encontra em estado avançado de decomposição do material (Figuras 10, 11, 15 á 17, 21 á 23 e 27 á 29). Na câmara vazia localizada entre os reservatórios de água inferiores e superiores, pode ser observados ainda o início do processo de corrosão nas tubulações de saída para abastecimento (Figuras 30 e 31).

Em relação aos reservatórios, observou-se o estado deficiente que se encontram as tubulações de entrada, saída e conexão entre as câmaras. Dessa forma foi proposto a substituição das tubulações dos reservatórios dos 4 condomínios para fins de melhoria do sistema e padronização das redes. As tubulações com diâmetros de Ø75,00mm e superior foram substituídas para tubulações em Ferro Fundido Flangeado de diâmetros equivalentes. As tubulações com diâmetros inferiores á Ø75,00mm foram projetados em Aço Galvanizado com conexão Tipo Rosca BSP.

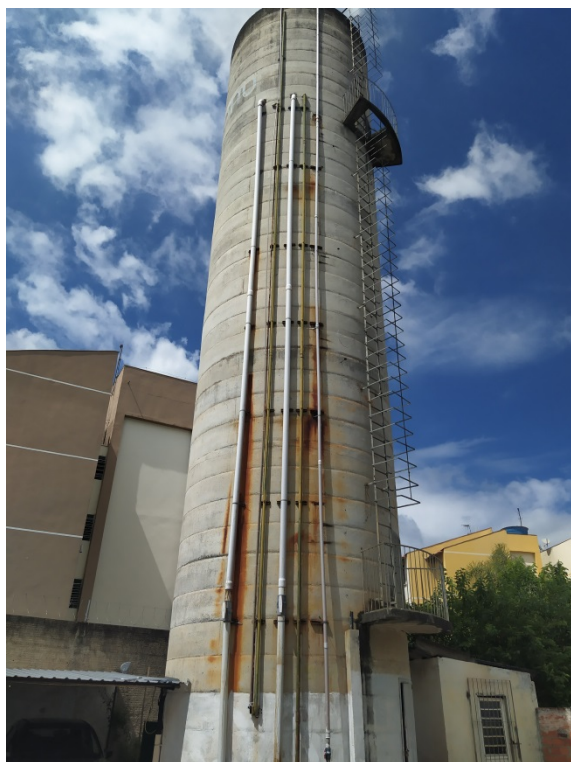
Figura 11: Detalhe da Tubulação de Sucção das Bombas GI.

Descrição: Vista da tubulação detalhada na Figura 10, apresentando o mesmo grau de corrosão ao longo do seu comprimento.

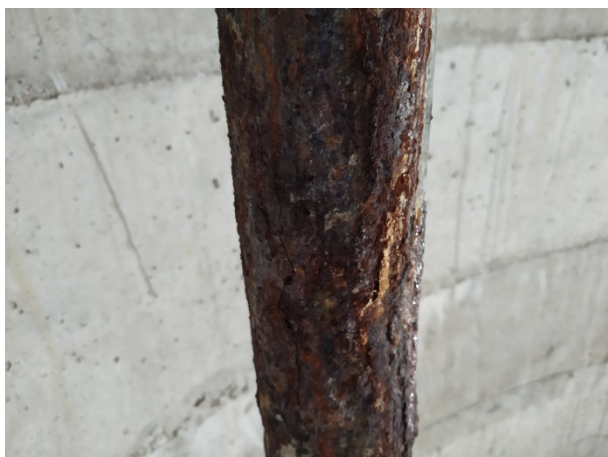
Figura 15: Detalhe da Tubulação de Sucção das Bombas GII.

Descrição: Observou-se alto grau de corrosão na Tubulação de Sucção das bombas. Tubulação em Aço Galvanizado de Ø75mm.

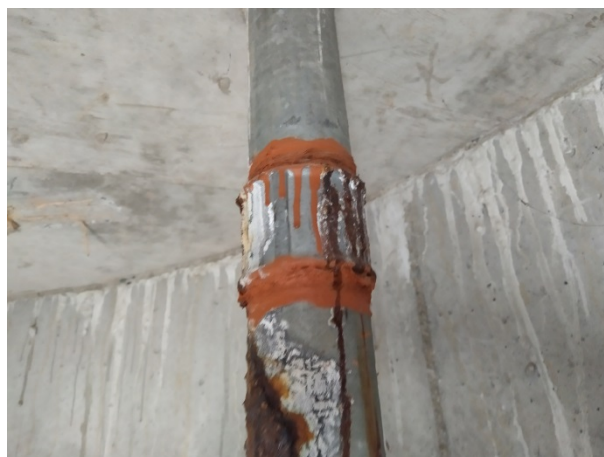
Figura 16: Detalhe da Tubulação de Sucção das Bombas GII.

Descrição: Vista da tubulação detalhada na Figura 15, apresentando o mesmo grau de corrosão ao longo do seu comprimento.

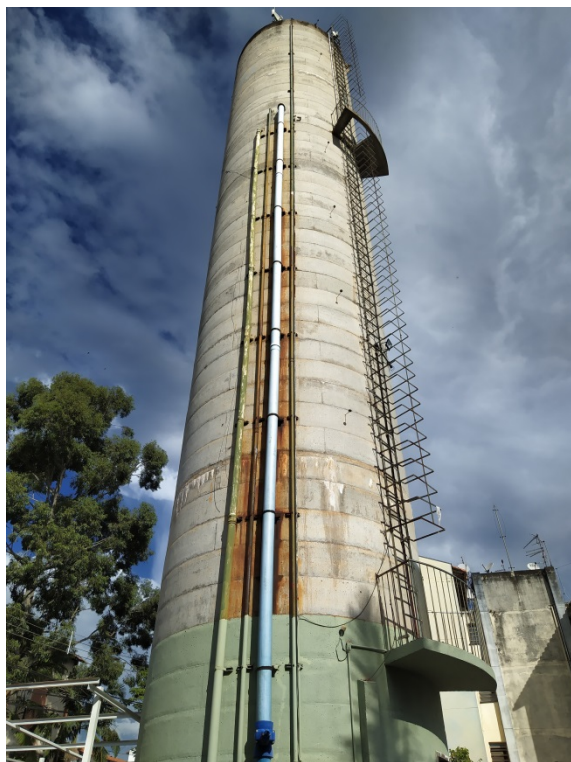
Figura 17: Detalhe da Tubulação de Sucção das Bombas GII.

Descrição: Vista da tubulação detalhada na Figura 15, apresentando o mesmo grau de corrosão ao longo do seu comprimento.

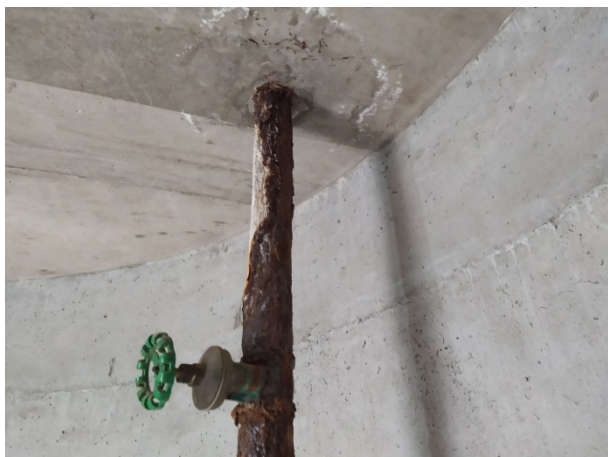
Figura 21: Detalhe da Tubulação de Sucção das Bombas GIII.

Descrição: Observou-se alto grau de corrosão na Tubulação de Sucção das bombas. Tubulação em Aço Galvanizado de Ø75mm.

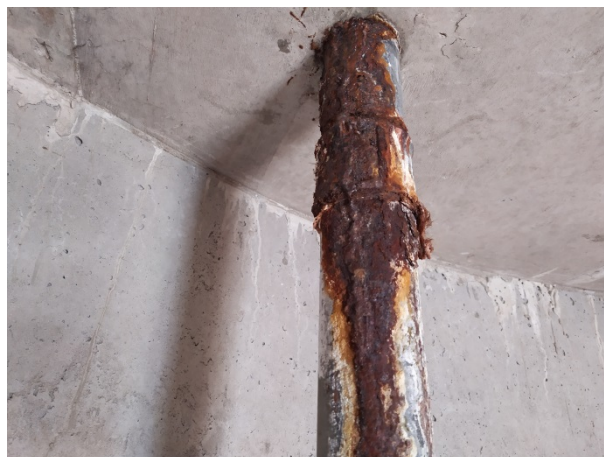
Figura 22: Detalhe da Tubulação de Sucção das Bombas GIII.

Descrição: Vista da tubulação detalhada na Figura 21, apresentando o mesmo grau de corrosão ao longo do seu comprimento.

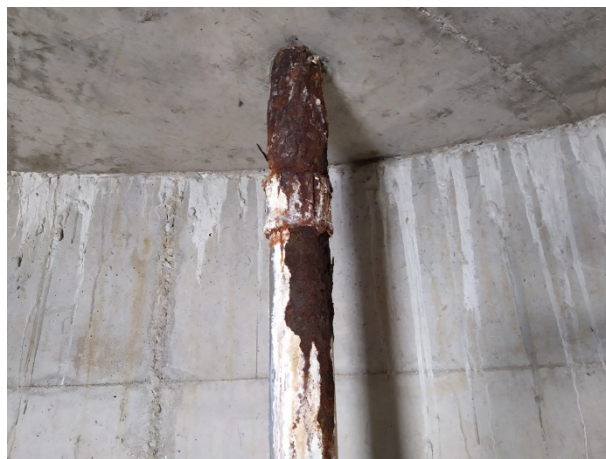
Figura 28: Detalhe da Tubulação de Sucção das Bombas GIV.

Descrição: Observou-se alto grau de corrosão na Tubulação de Sucção das bombas. Tubulação em Aço Galvanizado de Ø75mm.

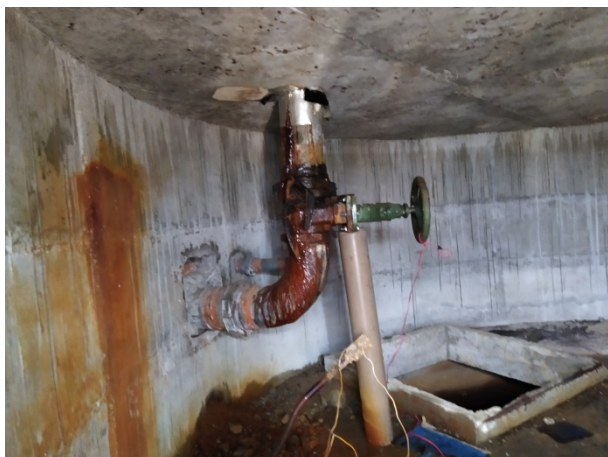
Figura 29: Detalhe da Tubulação de Sucção das Bombas GIV.

Descrição: Vista da tubulação detalhada na Figura 28, apresentando o mesmo grau de corrosão ao longo do seu comprimento.

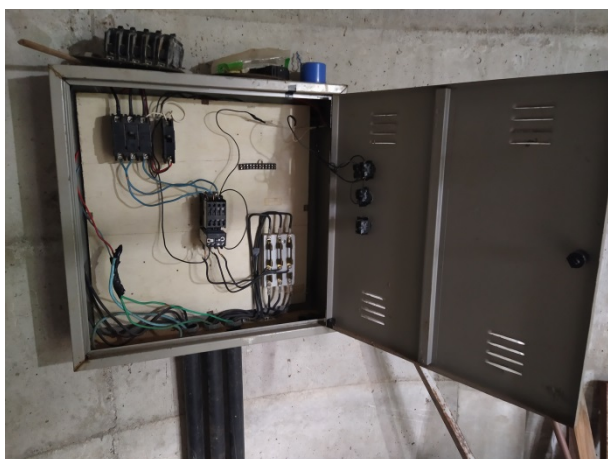
Figura 36: Detalhe do painel de acionamento dos conjuntos moto-bomba do condomínio GI.

Foi observado que os painéis de acionamento dos conjuntos moto-bomba não atendem as normas de segurança, apresentando falta de fixação e desorganização dos cabos e placa de montagem em madeira, o que pode agravar a combustão em casos de incêndio ou curto-circuito. O painel também não possui projeto anexo o que pode dificultar na manutenção e identificação dos componentes (Figuras 36 á 39).

Em relação aos painéis de acionamento dos conjuntos moto-bomba, os mesmos apresentam perigo aos operadores no atual estado em que se encontram, portanto, recomenda-se a contratação de profissionais habilitados para reforma e adequação dos componentes conforme normas técnicas vigentes.

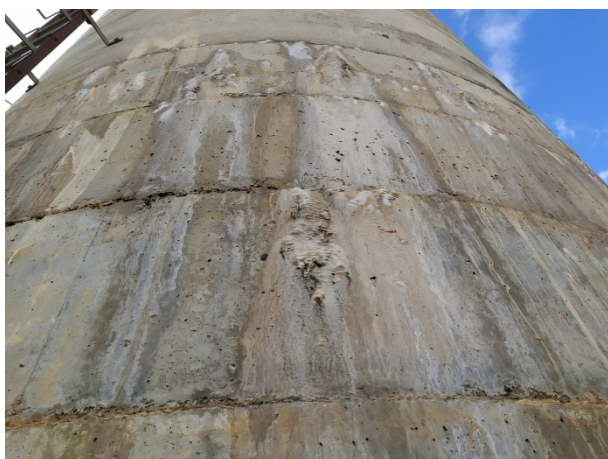
Em relação ao estado civil dos reservatórios foi observado o início de processos de lixiviação nas paredes de concreto (Figura 40 e 45), o que pode acarretar na entrada de gases e líquidos nocivos à armadura e ao concreto. É uma patologia causada basicamente por contato da estrutura com água. Em relação às escadas externas de acesso às câmaras superiores dos reservatórios, foi observado o início do processo de corrosão nas estruturas metálicas (Figuras 41 e 42). Por fim, na base do reservatório do condomínio GIII foi evidenciado o processo de erosão com perda de solo em uma das laterais do reservatório (Figura 44).

Figura 40: Detalhe do processo de lixiviação evidenciado nas paredes do reservatório GI.

Descrição: Observou-se o início do processo de lixiviação do concreto nas paredes do reservatório GI.

Em relação á estrutura civil do reservatório, foi constatado processos de lixiviação do concreto em alguns pontos externos dos anéis de concreto armado, assim como processos de erosão do solo na base e corrosão das escadas de acesso. Para adequado diagnóstico e tratamento das patologias, recomenda-se a contratação de um profissional específico da área de recuperação estrutural para execução dos serviços.

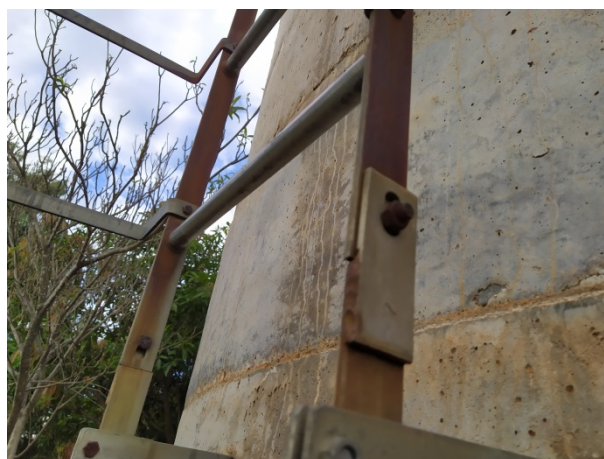
Figura 41: Detalhe do início do processo de corrosão das escadas de acesso do Reservatório GI.

Descrição: Os perfis laterais apresentam coloração avermelhada característicos de corrosão do aço.

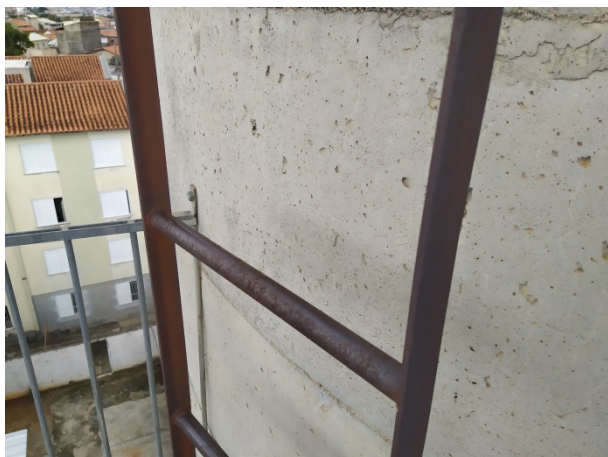
Figura 42: Detalhe do início do processo de corrosão das escadas de acesso do Reservatório GII.

Descrição: Os perfis metálicos apresentam coloração avermelhada característicos de corrosão do aço.

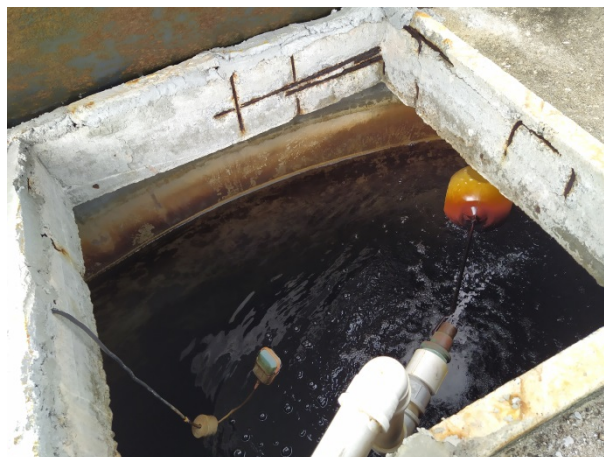
Figura 43: Detalhe da entrada de água tratada na câmara superior do Reservatório GII.

Descrição: As armaduras apresentam corrosão pelo provável contato de gases cloro residual presente no tratamento da água. O controle de entrada é realizado através de torneira bóia.

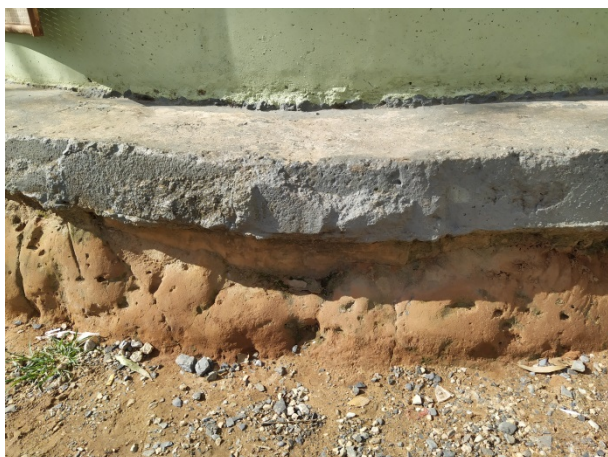
Figura 44: Detalhe da base do reservatório do condomínio GIII.

Descrição: Processo de erosão do solo evidenciado na base do reservatório.
