PRESTAÇÃO DE SERVIÇOS COMUNS DE PESQUISA DE VAZAMENTOS NÃO VISÍVEIS EM 390 KM DE REDES DE DISTRIBUIÇÃO EM REGIÕES COM MAIOR INCIDÊNCIA DE VAZAMENTOS NO MUNICÍPIO DE SOROCABA.

RELATÓRIO FINAL

CONTRATO ADM Nº. 28/SLC/2022

MAIO – 2024

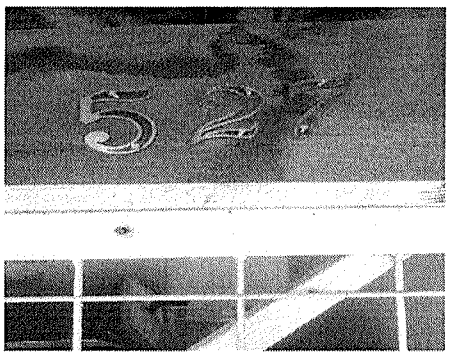
Ordem de Serviço: 2520569
Tipo de Serviço: VAZAMENTO DE AGUA NA CALCADA

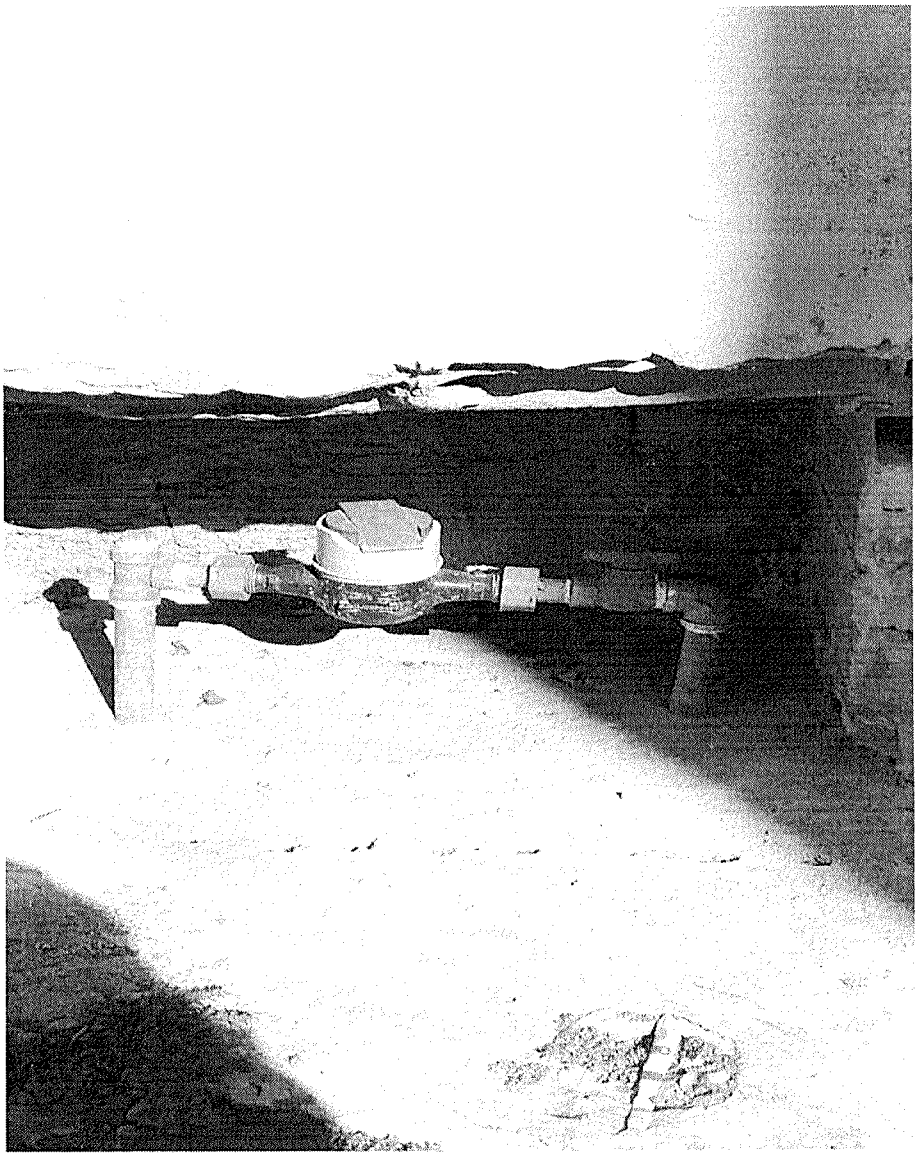
OBS.: Numeros e Ateno 2 Caminho
Fazer Caça Vazamento Pé Cavalete

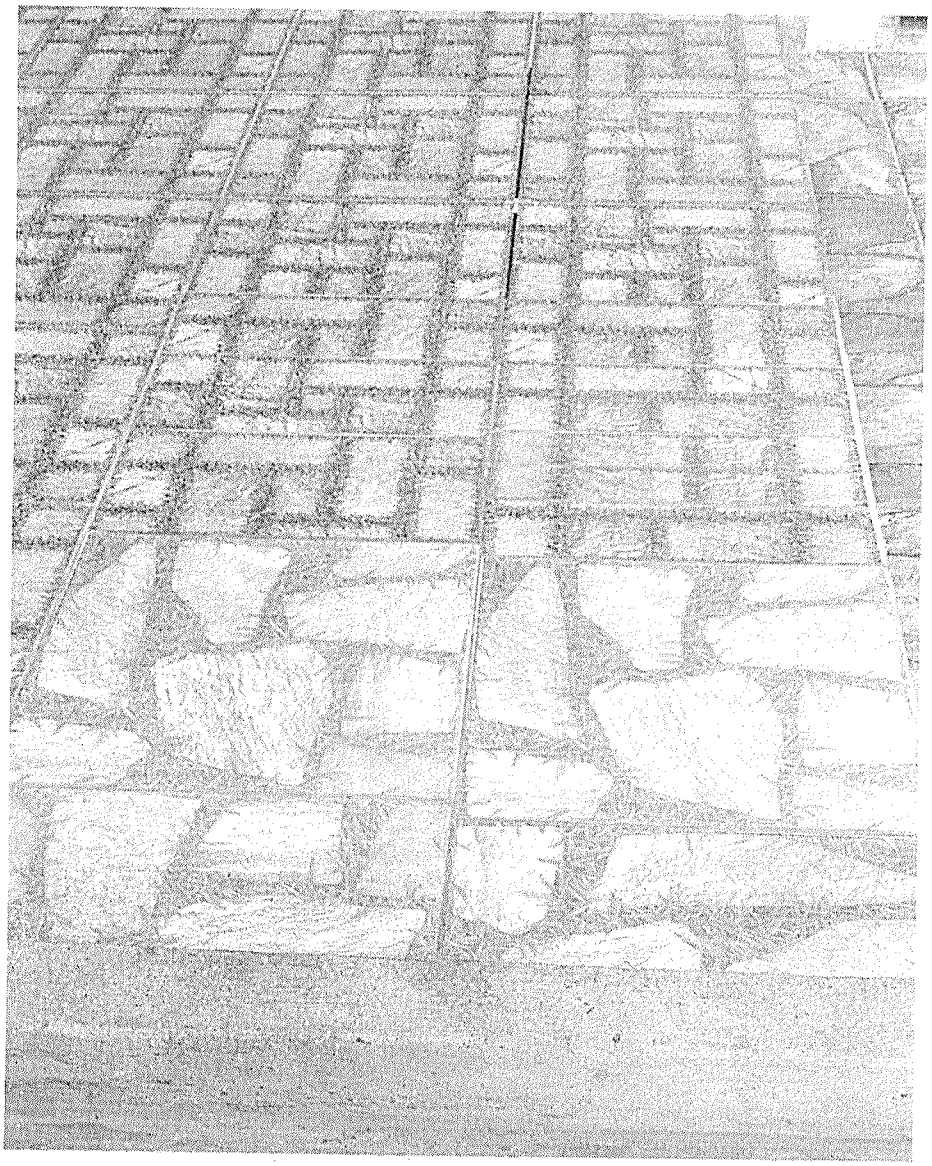
RA: 2184736
RDC: 0006
Nº VAZAMENTO: 0025

RUA DULCE BRUNETTI POLI, 181 – PARQUE SÃO BENTO

VAZAMENTO - PÉ CAVALETE
VAZAMENTO C ALÇADA

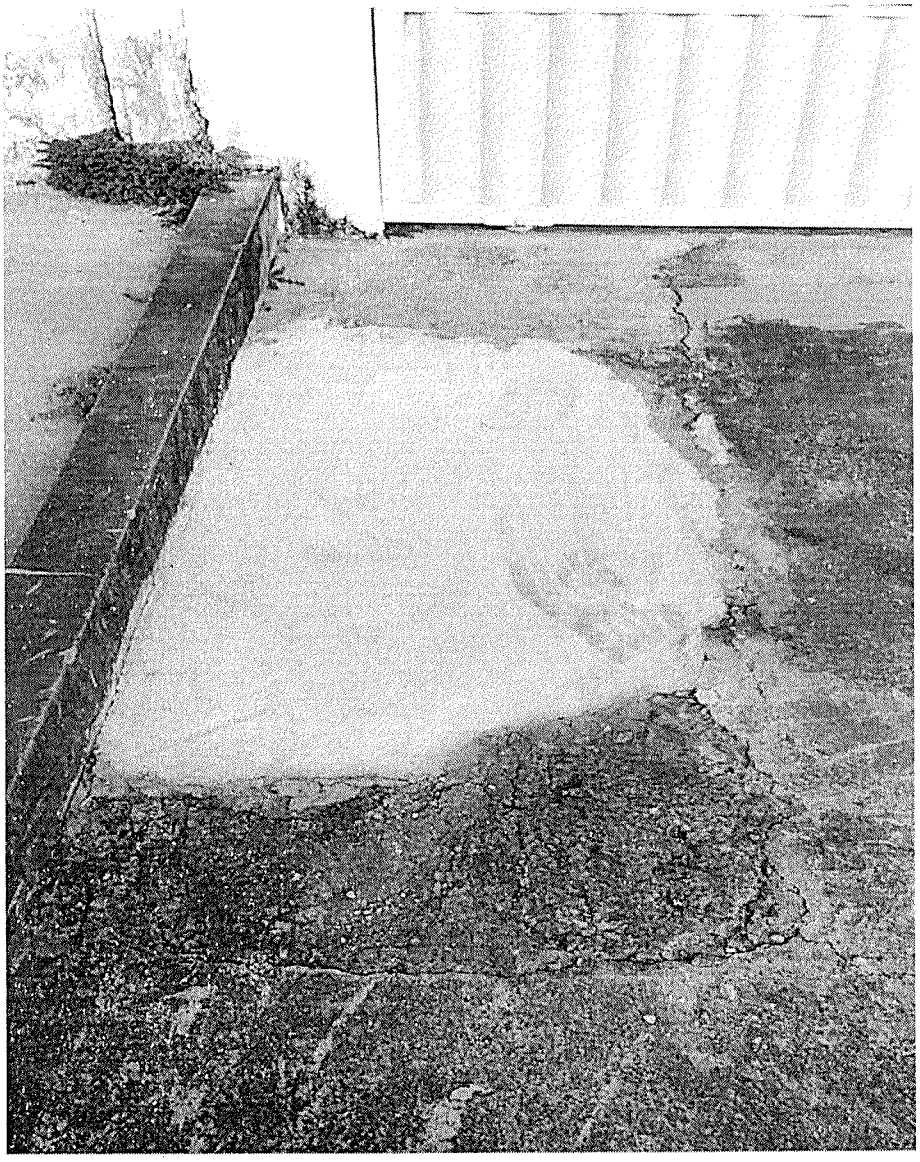
MO: 37051
RDC: 0007
Nº VAZAMENTO: 0029

RUA TRISTÃO DE ATHAYDE, 177 – PARQUE SÃO BENTO

VAZAMENTO NA CALÇADA
VAZAMENTO PÉ DE CAVALETE

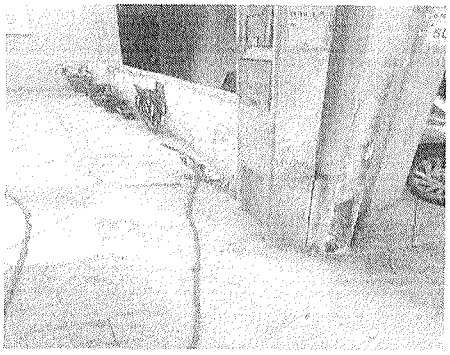
Ordem de Serviço: 2530615
Tipo de Serviço: VAZAMENTO DE AGUA NA CALCADA

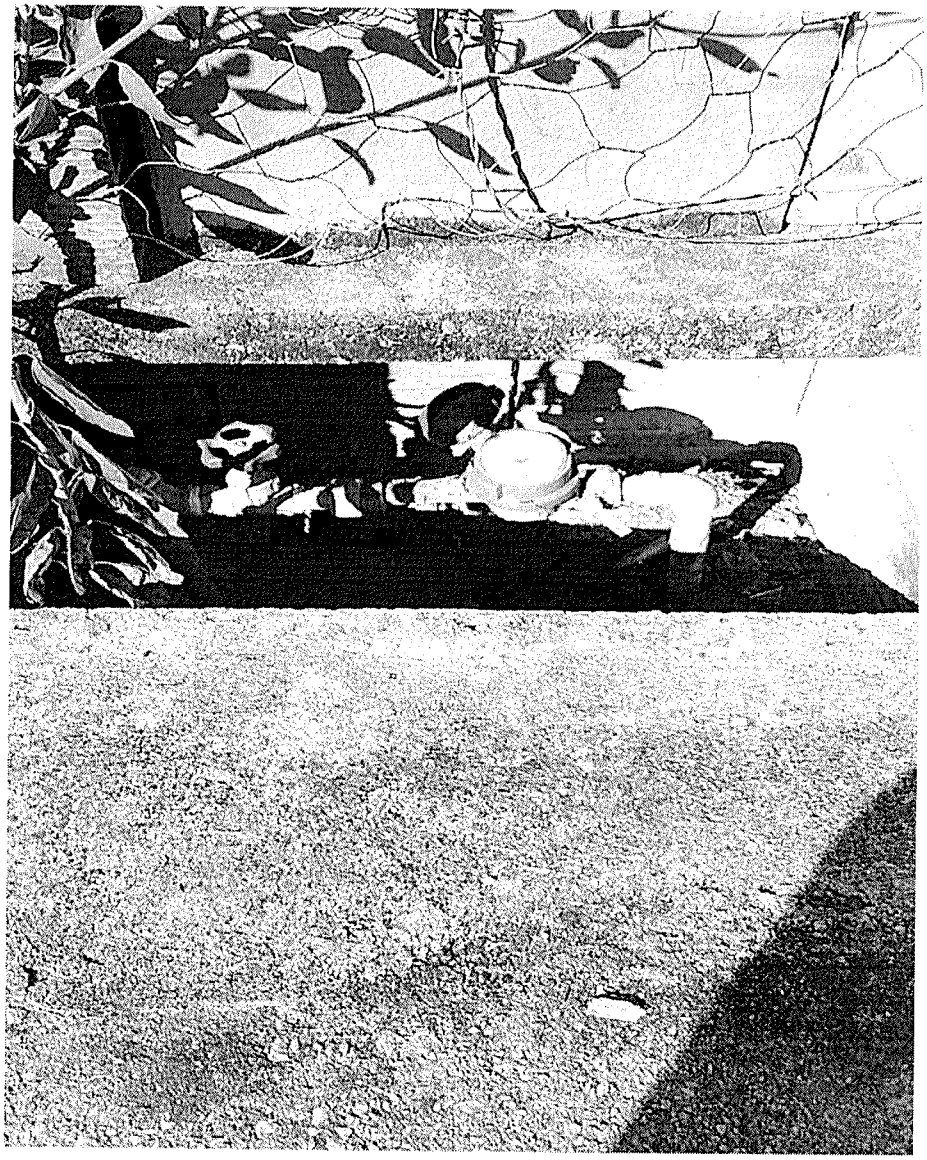
OBS.: Vazamento na Tubulação

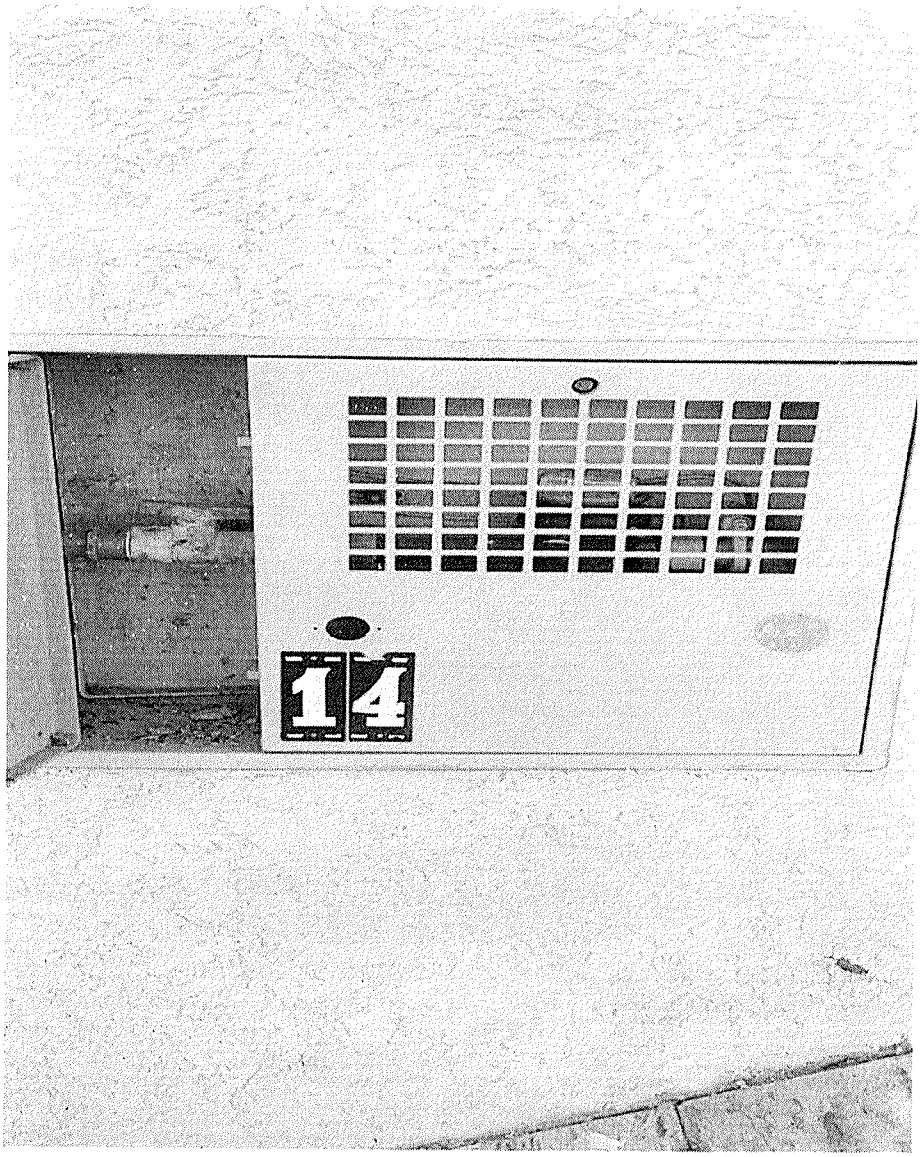
VAZAMENTO NA CALÇADA

OBS.: Limpeza e Aterro p/ Concreto
Calçada mini Meio 2x1
Caso de Agua Ferro 4" 2 mts

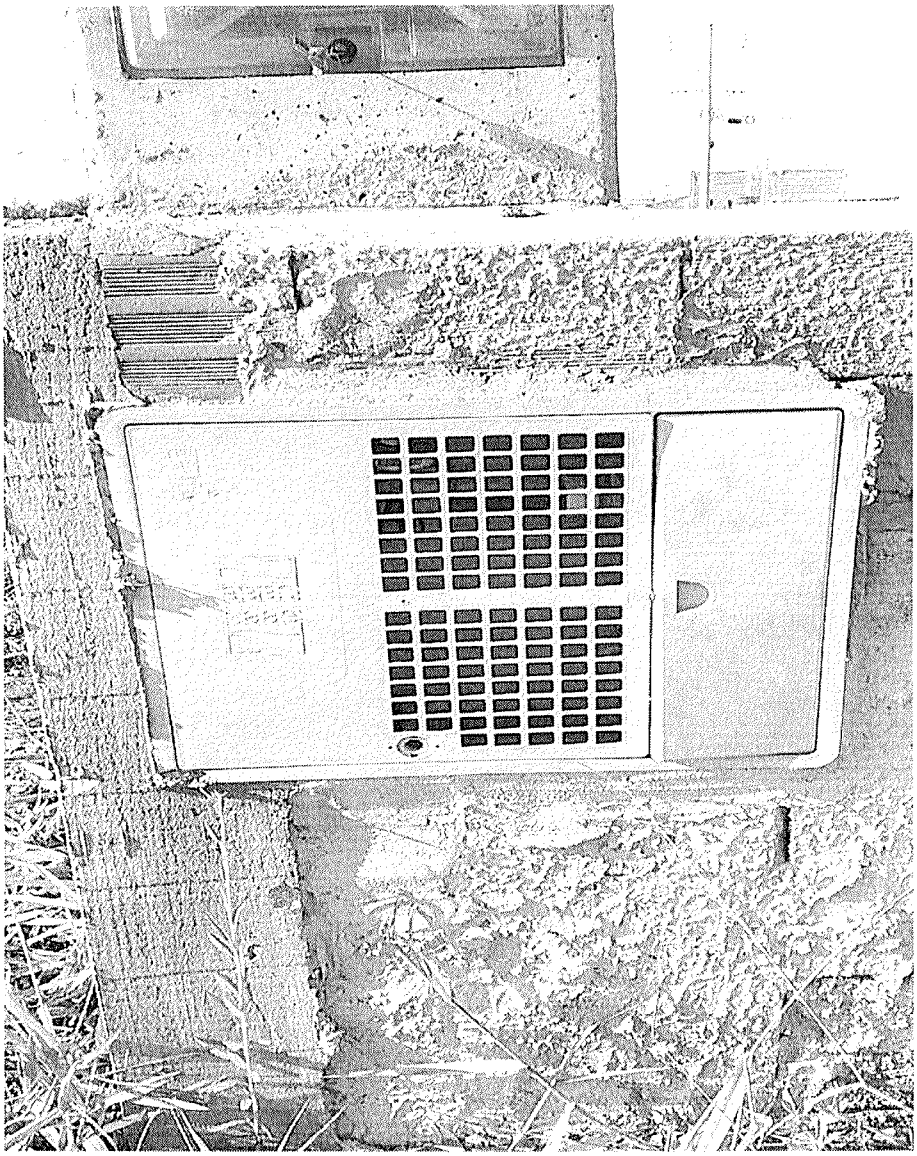
<u>VAZAMENTO NO CAVALETE</u>

OBS.: Não Passou Ataúno

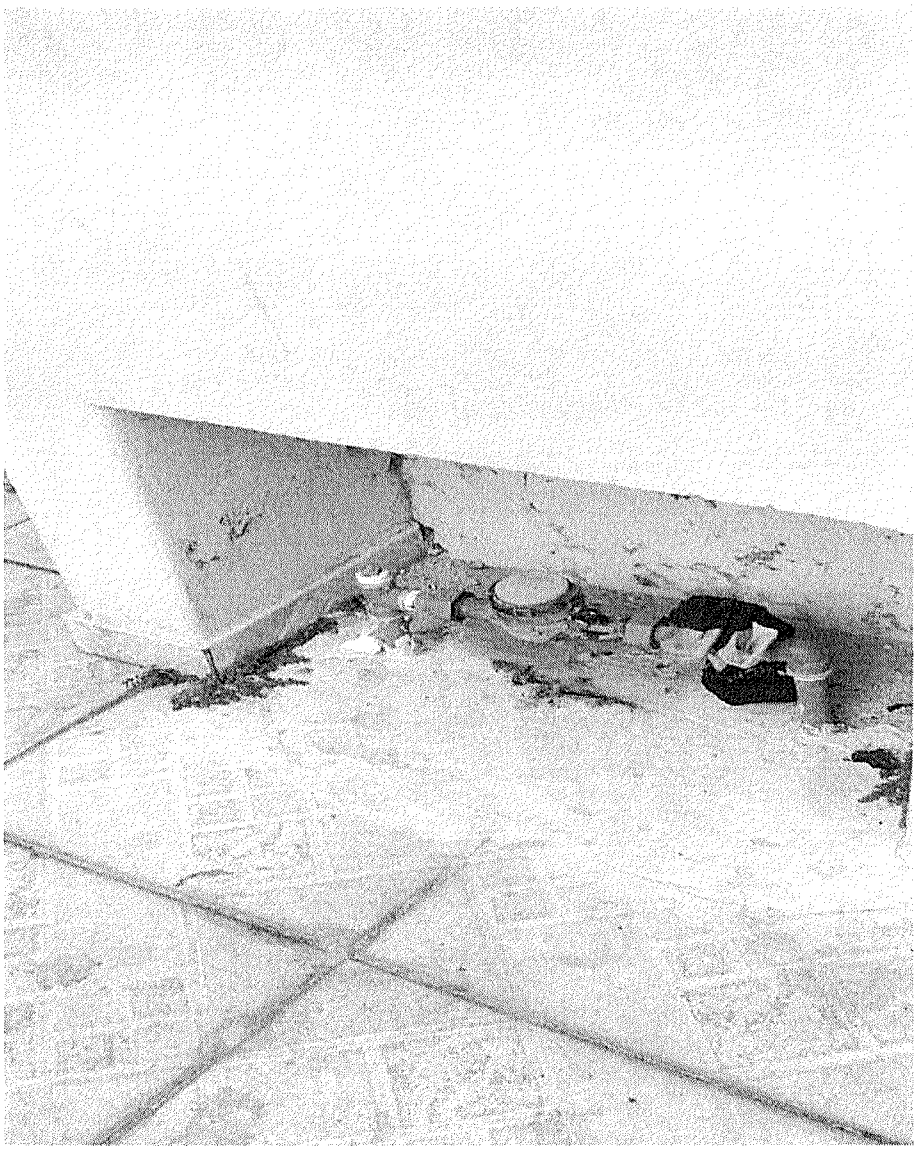
Calçada Comum asfalto. Foi colocado esp. na Calçada porque Ts Com Vazamento no Pé Cv. e Não Tem

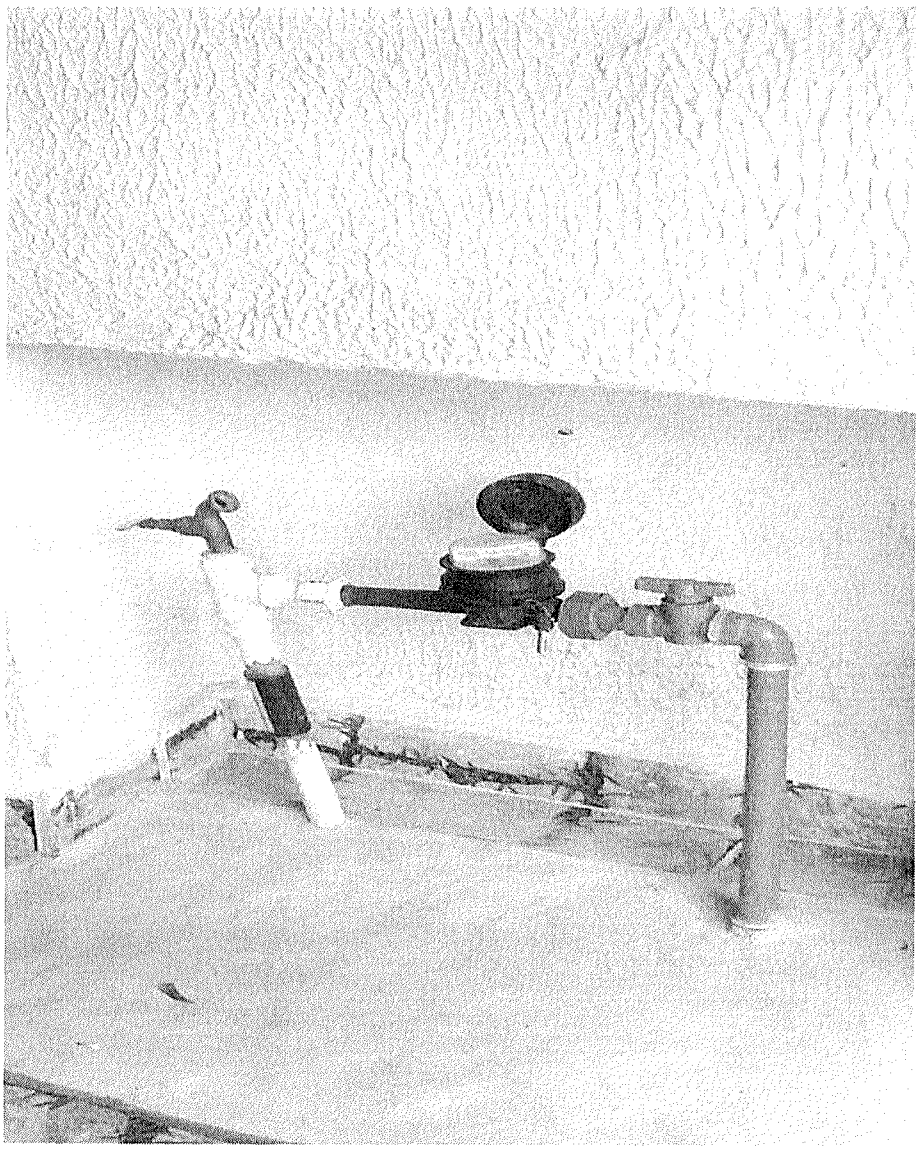
OBS.: Limpeza e Aterro 3 caminhão Foram Carregados Pela C
Não foi Encontrado Vazamento no Ra do Cavalete

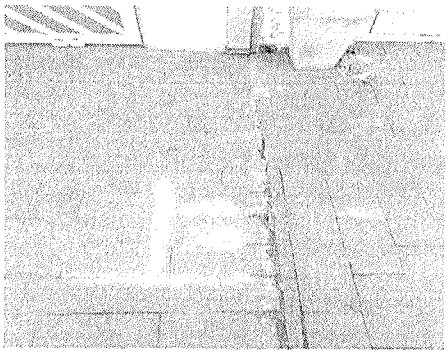
INICIO SERVICO

Ordem de Serviço: 2532979
Tipo de Serviço: VAZAMENTO DE AGUA NA CALCADA

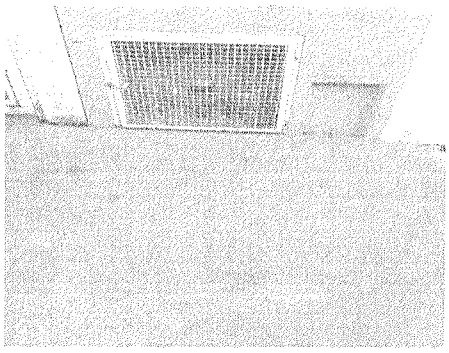
INICIO SERVICO

Ordem de Serviço: 2532985
Tipo de Serviço: VAZAMENTO DE AGUA NA CALCADA

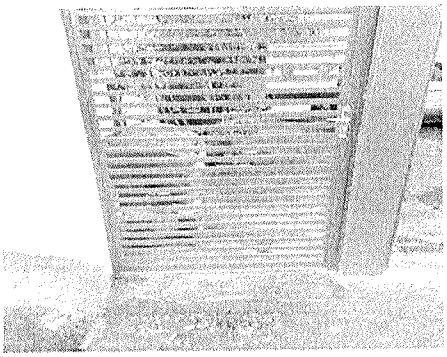
INICIO SERVICO

Ordem de Serviço: 2516844
Tipo de Serviço: VAZAMENTO DE AGUA NA CALCADA

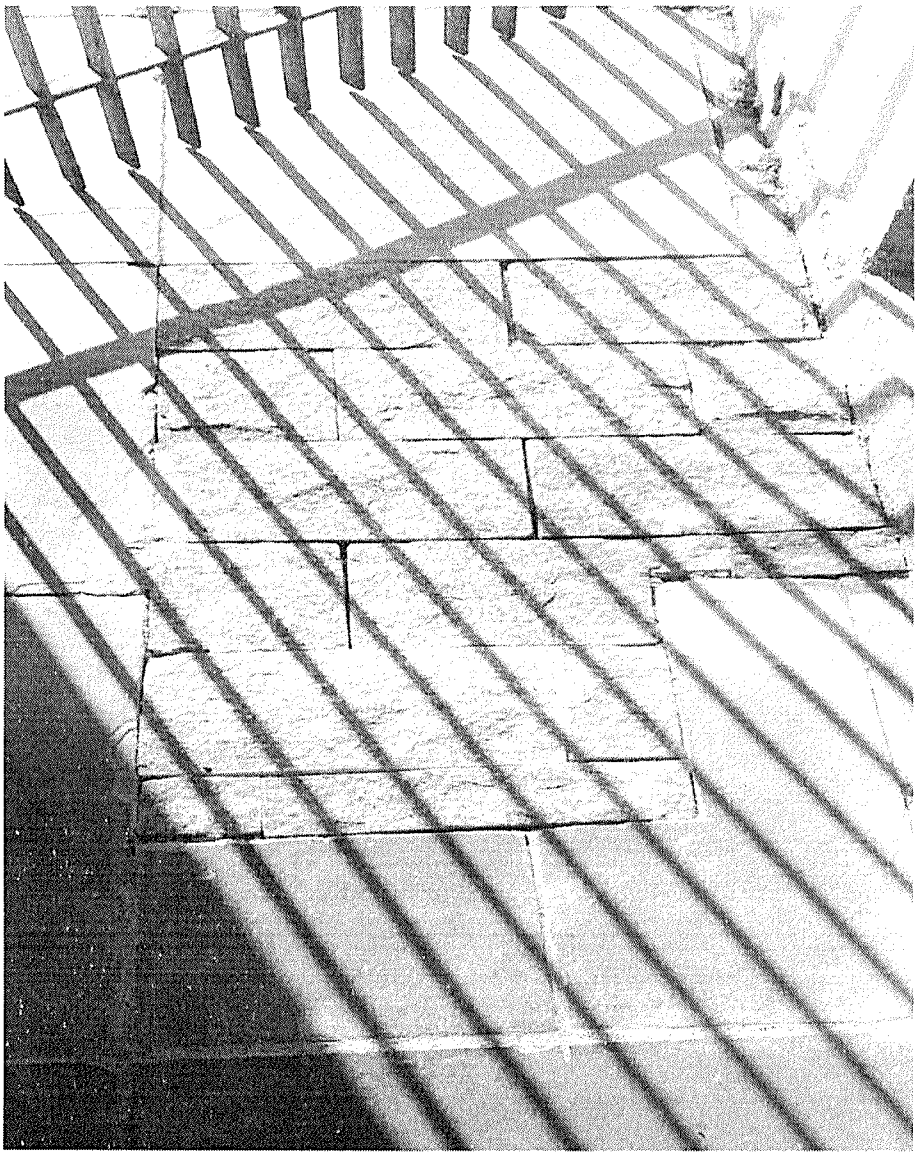
MO: 23782
RDC: 0057
Nº VAZAMENTO: 0074

OBS.: Limpeza e Aterro 3 Caminhão
Acertar Reboco no Pé Cavalete

VAZAMENTO PÉ DE CAVALETE

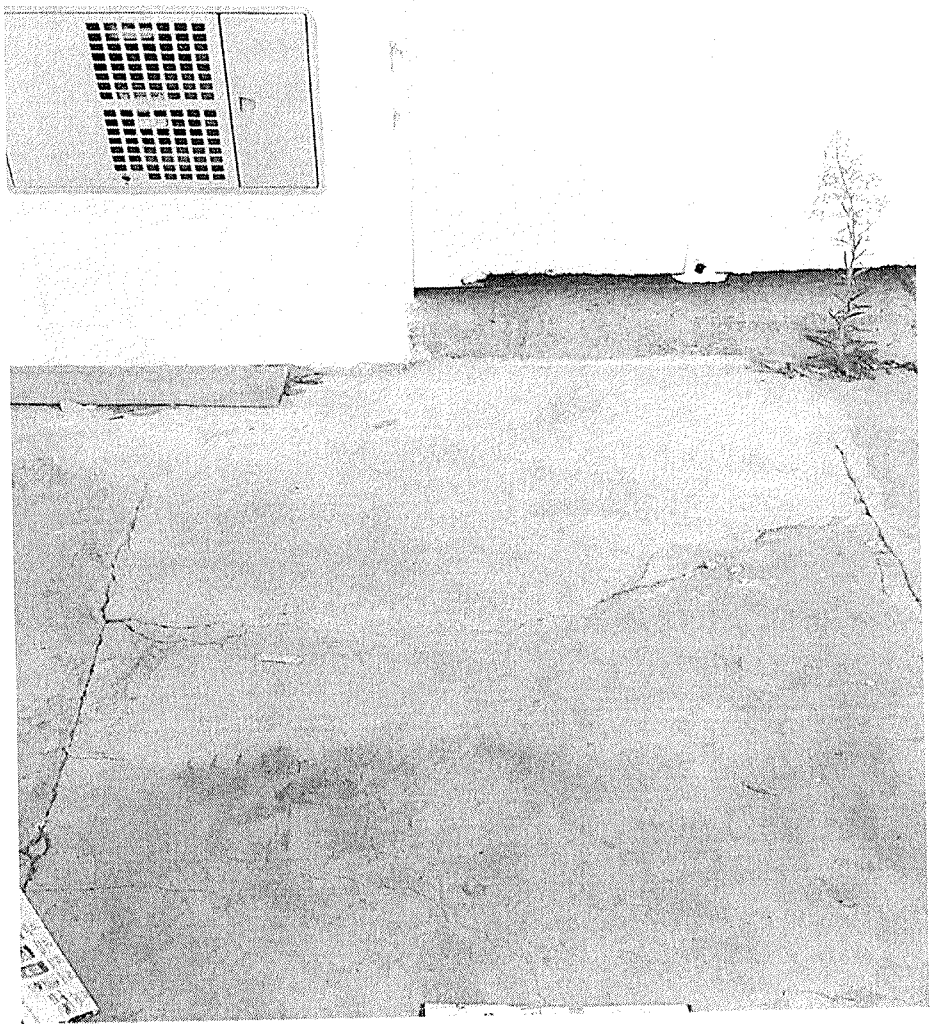
MO: 23784
RDC: 0062
Nº VAZAMENTO: 0079

VAZAMENTO NO PÉ DE CAVALETE

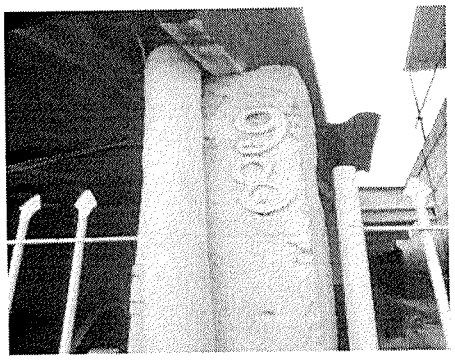
OBSERVAÇÕES
local foi aberto mas o vazamento estava na casa 84

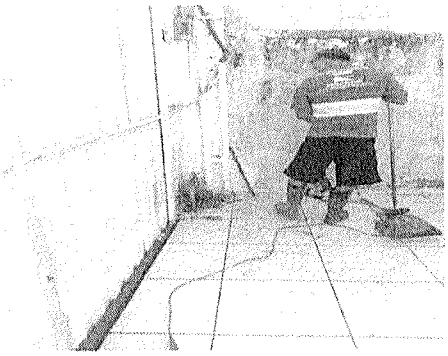
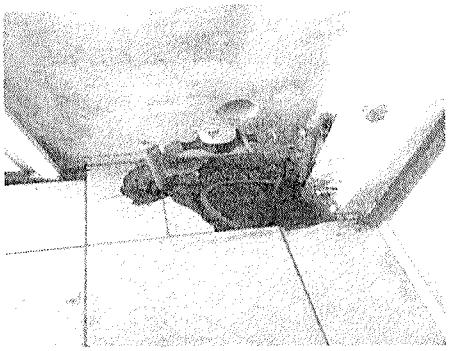
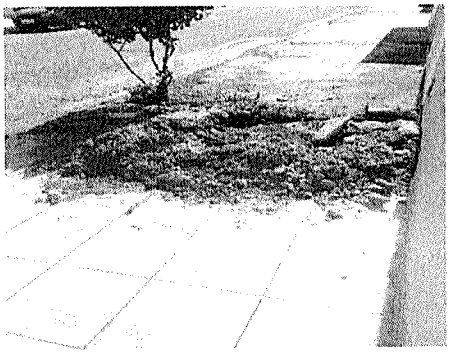
Nº VAZAMENTO: 0140

Ordem de Serviço: 2558860
Tipo de Serviço: VAZAMENTO DE AGUA NO CAVALETE

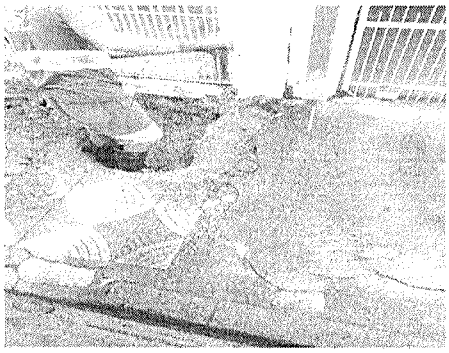
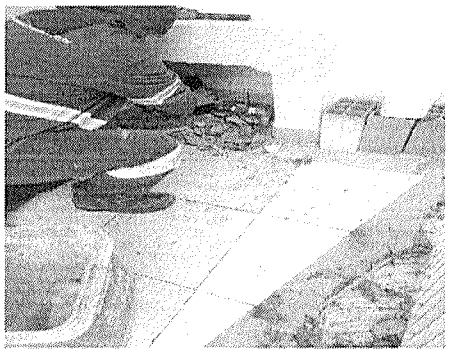
Nº VAZAMENTO: 0146

Ordem de Serviço: 2534871
Tipo de Serviço: VAZAMENTO DE AGUA NA CALCADA

Observação: caCa vazamentos OS Rep 25411162 14/06 10:13 Serviço 1 Cav ATL CP. 1x1 Rep. PC.

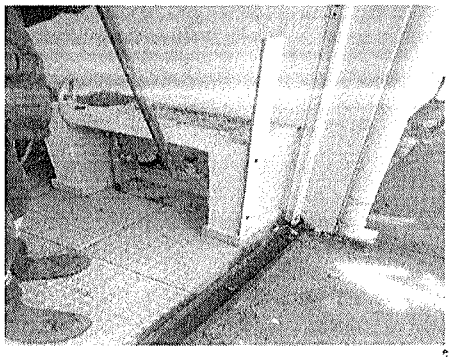
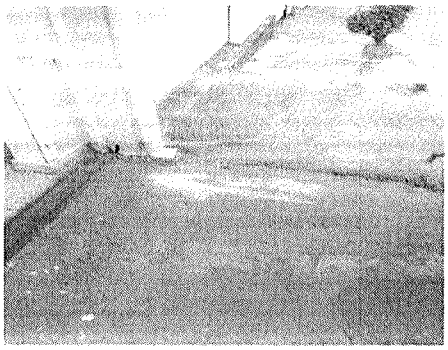
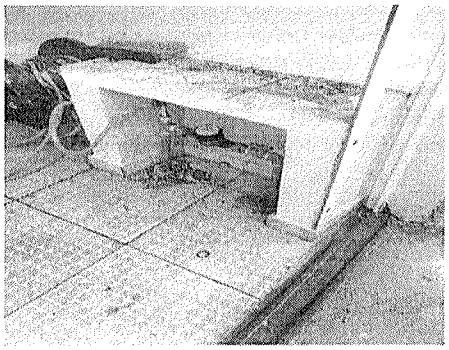
Ordem de Serviço: 2534872
Tipo de Serviço: VAZAMENTO DE AGUA NA CALCADA

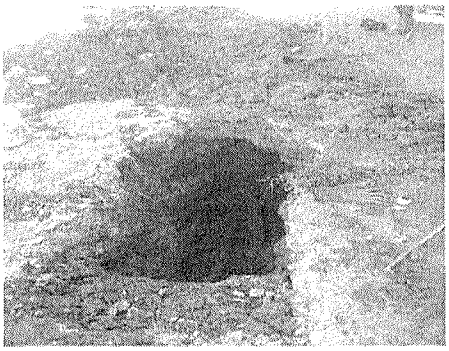
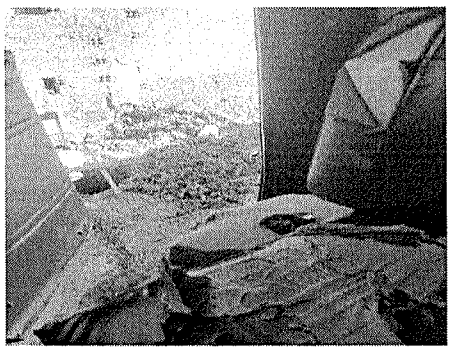
RDC: 0105
Nº VAZAMENTO : 0148

Ordem de Serviço: 2527086
Tipo de Serviço: VAZAMENTO DE AGUA NA CALCADA

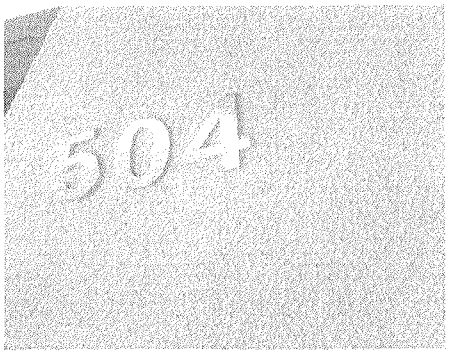
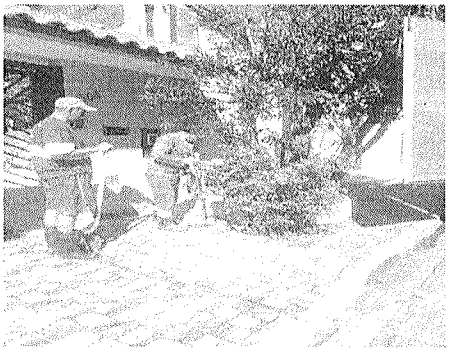
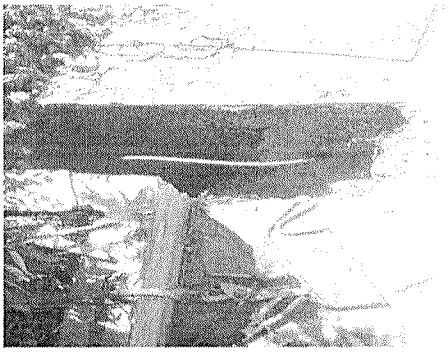
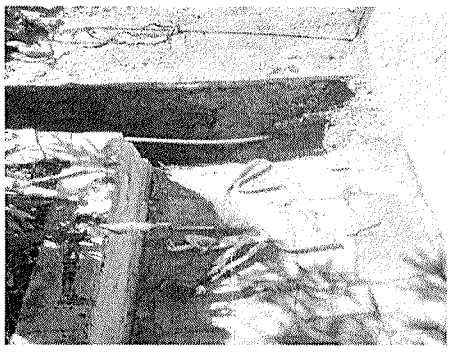
RDC: 0106
Nº VAZAMENTO: 0150

Ordem de Serviço: 2527083
Tipo de Serviço: VAZAMENTO DE AGUA NA RUA
