**PROJETO HIDRÁULICO PARA REALIZAÇÃO DE
OBRAS DE INDIVIDUALIZAÇÃO DE HIDRÔMETROS
NOS CONJUNTOS HABITACIONAIS CDHU
SOROCABA GI, GII, GIII E GIV - SOROCABA - SP**

RELATÓRIO DESCRITIVO

**SERVIÇO AUTÔNOMO DE ÁGUA E ESGOTO DE
SOROCABA**

MAIO DE 2022

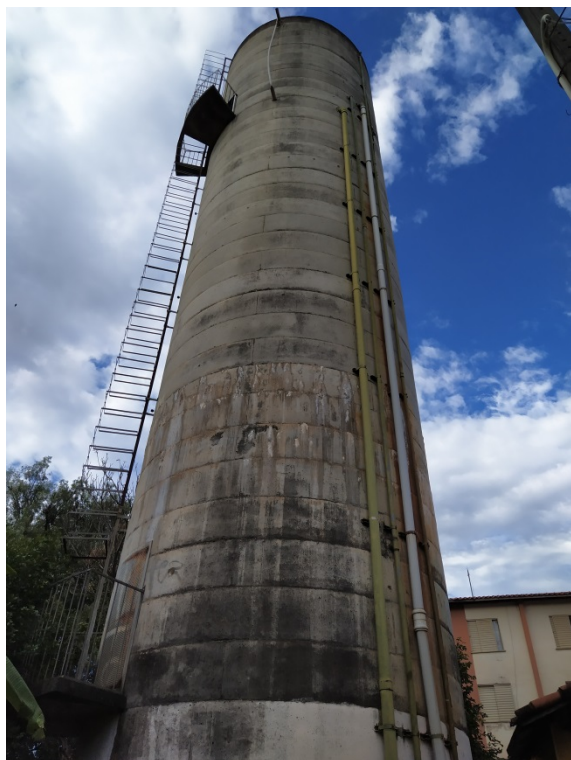
Figura 06: Vista do Reservatório do Condomínio GI.

Descrição: Vista geral do reservatório do Condomínio GI.

Durante a visita observou-se que os sistemas de entrada, saída, limpeza e recalque dos reservatórios são semelhantes em relação ao seu funcionamento, entretanto devido a manutenções ao longo do tempo as tubulações foram substituídas e não há uma similaridade nos diâmetros e materiais das tubulações entre os 4 reservatórios. Foi constatada a utilização de tubulações em PVC da linha PBA e DeFoFo em aplicações externas nos reservatório, e, devido á condição de trabalho exposta ás intempéries externas (sol, chuva, etc), e ao seu tipo de conexões (soldadas e ponta/bolsa), as mesmas apresentaram deformações ao longo do seu comprimento, conforme observados nas Figuras 07 e 25, e em alguns casos apresentando perda de coloração e ressecamento devido á exposição ao sol (Figuras 12 e 18).

Em relação aos reservatórios, observou-se o estado deficiente que se encontram as tubulações de entrada, saída e conexão entre as câmaras. Dessa forma foi proposto a substituição das tubulações dos reservatórios dos 4 condomínios para fins de melhoria do sistema e padronização das redes. As tubulações com diâmetros de Ø75,00mm e superior foram substituídas para tubulações em Ferro Fundido Flangeado de diâmetros equivalentes. As tubulações com diâmetros inferiores á Ø75,00mm foram projetados em Aço Galvanizado com conexão Tipo Rosca BSP.

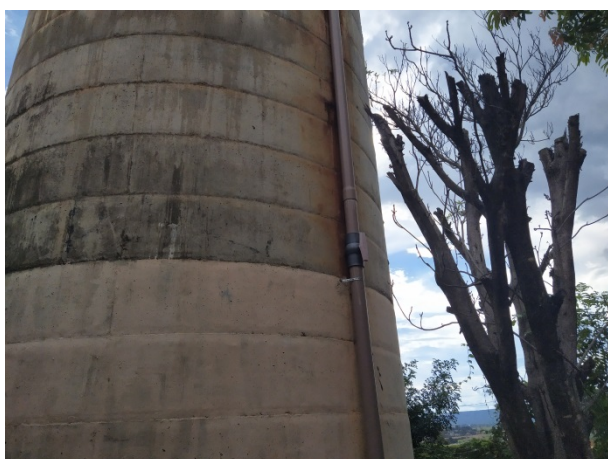
Figura 08: Detalhe da Tubulação do Reservatório GI.

Descrição: Detalhe do Reservatório GI, referente à segunda Saída para Abastecimento de Ø100mm em PVC PBA Soldável.

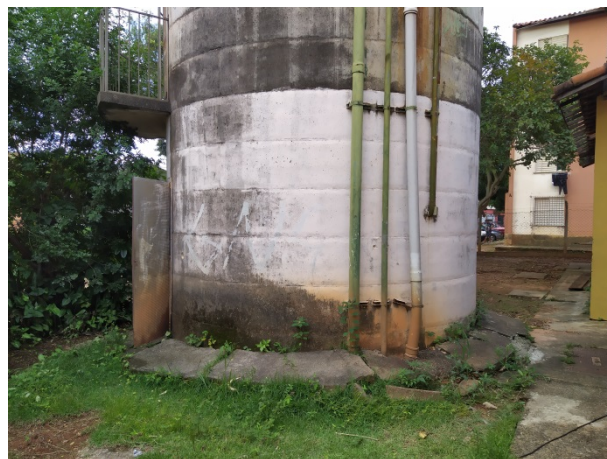
Figura 07: Detalhe das Tubulações do Reservatório GI.

Descrição: Detalhe das Tubulações do Reservatório GI, sendo uma tubulação de Entrada de Água de Ø100mm em PVC PBA Soldável, Tubulação de Limpeza de Ø50mm em Aço Galvanizado, Tubulação de Saída de Ø100mm em PVC PBA Soldável e Tubulação de Recalque de Ø40mm em Aço Galvanizado, respectivamente da esquerda para direita.

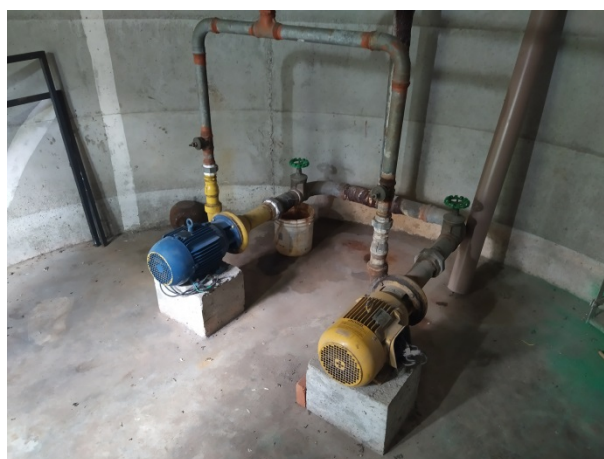
Figura 09: Detalhe dos conjuntos Moto-Bomba GI.

Descrição: Detalhe dos conjuntos moto-bomba localizados na câmara vazia inferior no pé do Reservatório GI.

Foi observado que os conjuntos moto-bomba apresentam um estado satisfatório de conservação. Foi informado pela da administração dos condomínios que os conjuntos moto-bomba passam por manutenções periódicas e se encontram em funcionamento. Os conjuntos,

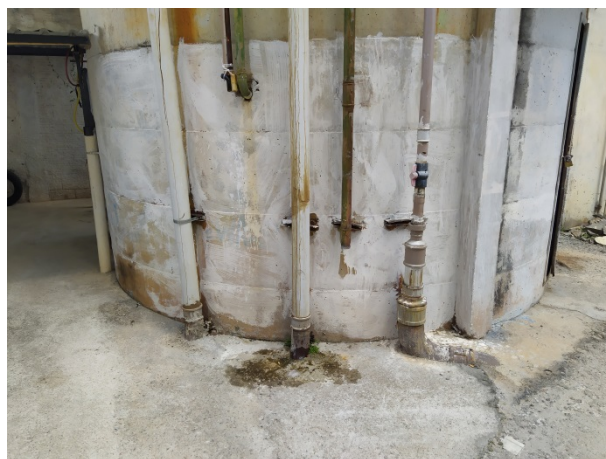
Figura 13: Detalhe das Tubulações do Reservatório GII.

Descrição: Detalhe das Tubulações do Reservatório GII, sendo uma tubulação de Saída de Ø100mm em PVC PBA Soldável, Tubulação de Recalque da Bomba de 40mm em Aço Galvanizado, Tubulação de Saída de Ø100mm em PVC PBA Soldável, Tubulação de Limpeza de 50mm em Aço Galvanizado e Tubulação de Entrada de Ø50mm em PVC Soldável, respectivamente da esquerda para direita.

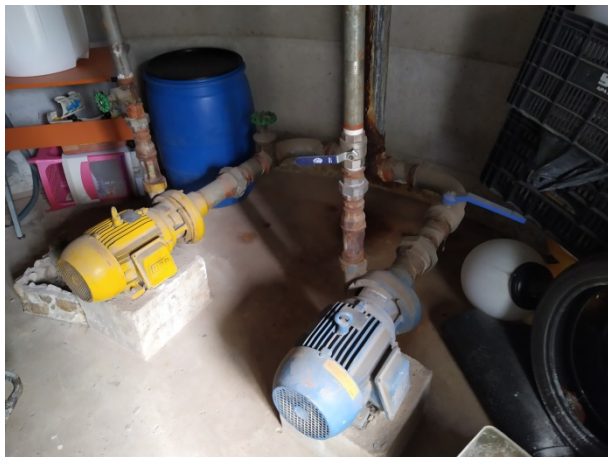
Figura 14: Detalhe dos conjuntos Moto-Bomba GII.

Descrição: Detalhe dos conjuntos moto-bomba localizados na câmara vazia inferior no pé do Reservatório GII.

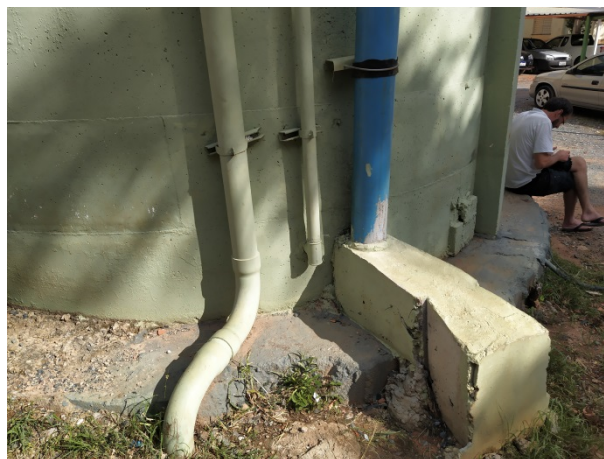
Figura 19: Detalhe das Tubulações do Reservatório GIII.

Descrição: Detalhe das Tubulações do Reservatório GIII, sendo uma tubulação de Entrada de Ø100mm em PVC PBA Soldável, Tubulação de Limpeza de Ø 50mm em Aço Galvanizado e Tubulação de Saída de Ø150mm em DeFoFo, respectivamente da esquerda para direita.

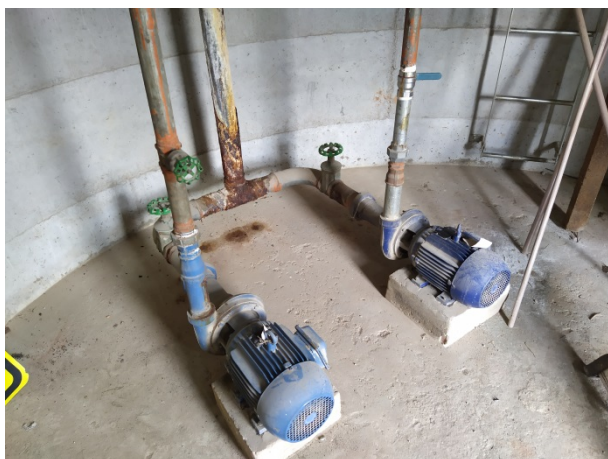
Figura 20: Detalhe dos conjuntos Moto-Bomba GIII.

Descrição: Detalhe dos conjuntos moto-bomba localizados na câmara vazia inferior no pé do Reservatório GIII.

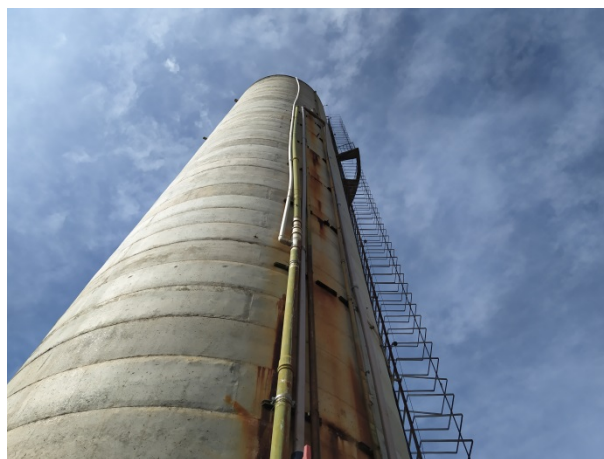
Figura 25: Detalhe das Tubulações do Reservatório GIV.

Descrição: Detalhe das Tubulações do Reservatório GIV, sendo uma tubulação de Entrada de Ø100mm em PVC PBA Soldável com derivação de Ø50mm em PVC PBA Soldável, 2 ramos de Tubulação de Ø75mm em PVC PBA Soldável e Tubulação de Recalque de Ø40mm em Aço Galvanizado, respectivamente da esquerda para direita.

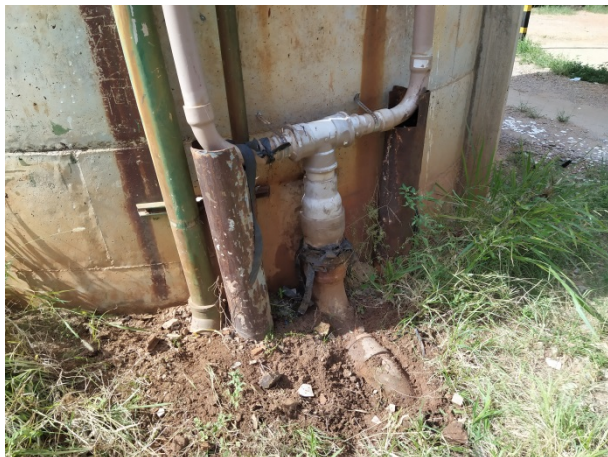
Figura 26: Detalhe das Tubulações do Reservatório GIV.

Descrição: Detalhe das Tubulações do Reservatório GIV, sendo uma tubulação de Entrada de Ø100mm em PVC PBA e 2 ramos de Tubulação de Ø75mm em PVC PBA Soldável unindo-se em uma Tubulação Ø150mm em Aço Galvanizado para abastecimento, respectivamente da esquerda para direita.

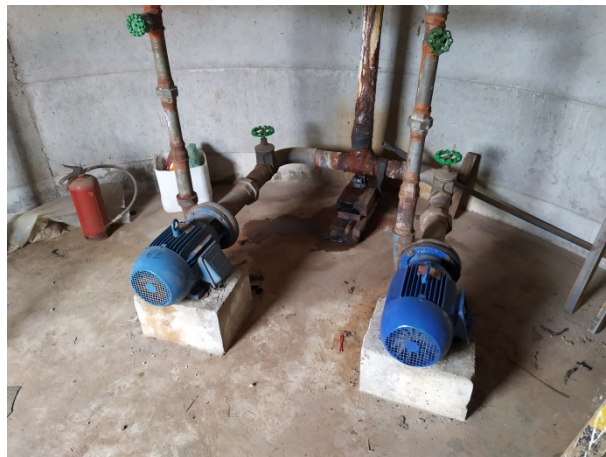
Figura 27: Detalhe dos conjuntos Moto-Bomba GIV.

Descrição: Detalhe dos conjuntos moto-bomba localizados na câmara vazia inferior no pé do Reservatório GIV.

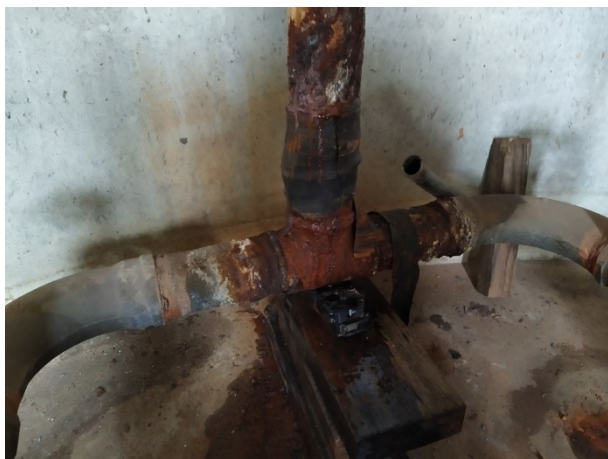
Figura 28: Detalhe da Tubulação de Sucção das Bombas GIV.

Descrição: Observou-se alto grau de corrosão na Tubulação de Sucção das bombas. Tubulação em Aço Galvanizado de Ø75mm.

Outro ponto observado em comum aos 4 condomínios é a corrosão nas tubulações de sucção dos conjuntos moto-bomba, que se encontra em estado avançado de decomposição do material (Figuras 10, 11, 15 á 17, 21 á 23 e 27 á 29). Na câmara vazia localizada entre os reservatórios de água inferiores e superiores, pode ser observados ainda o início do processo de corrosão nas tubulações de saída para abastecimento (Figuras 30 e 31).

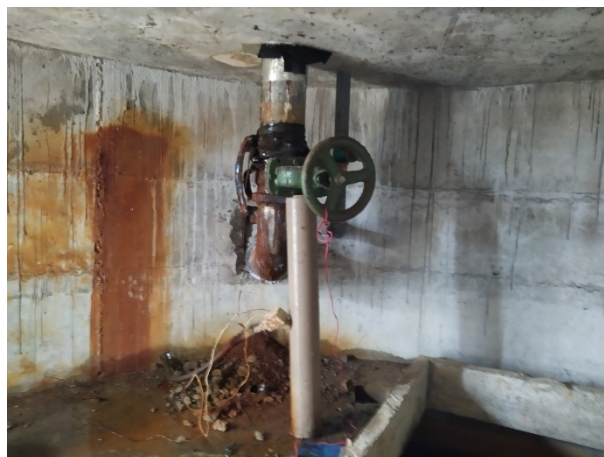
Figura 31: Detalhe da Tubulação de Saída da Câmara Alta Reservatório GIV.

Descrição: Detalhe da Tubulação de Saída da câmara alta de Ø150mm em Aço Galvanizado. Na lateral observa-se a Tubulação de Limpeza de Ø50mm em Aço Galvanizado.

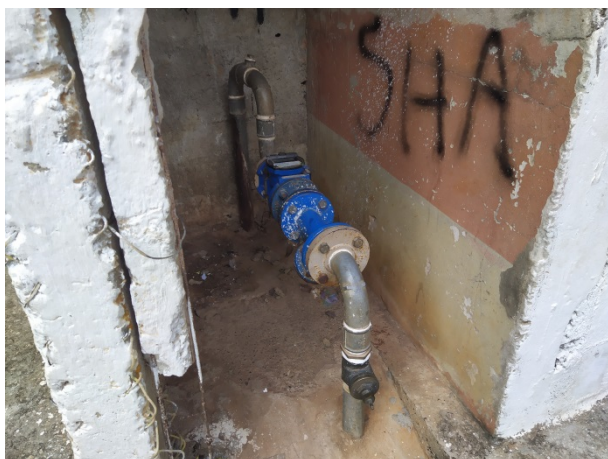
Figura 32: Detalhe do macromedidor condomínio GI.

Descrição: Detalhe da tubulação de entrada com medição de vazão realizada pelo SAAE do condomínio GI.

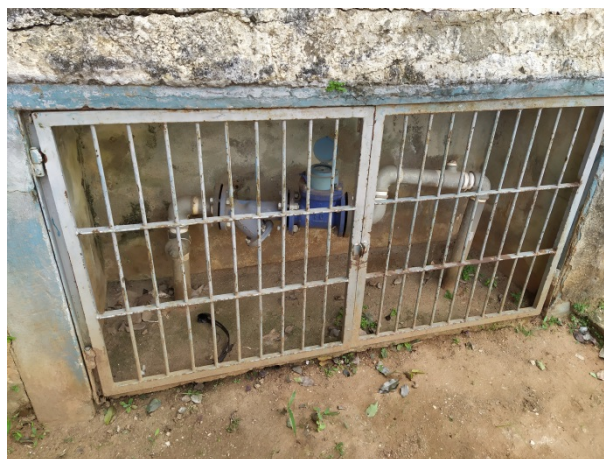
Figura 33: Detalhe do macromedidor condomínio GII.

Descrição: Detalhe da tubulação de entrada com medição de vazão realizada pelo SAAE do condomínio GII.

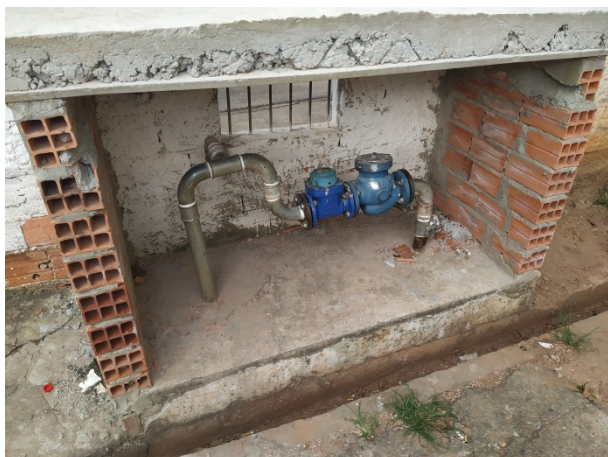
Figura 34: Detalhe do macromedidor condomínio GIII.

Descrição: Detalhe da tubulação de entrada com medição de vazão realizada pelo SAAE do condomínio GIII.

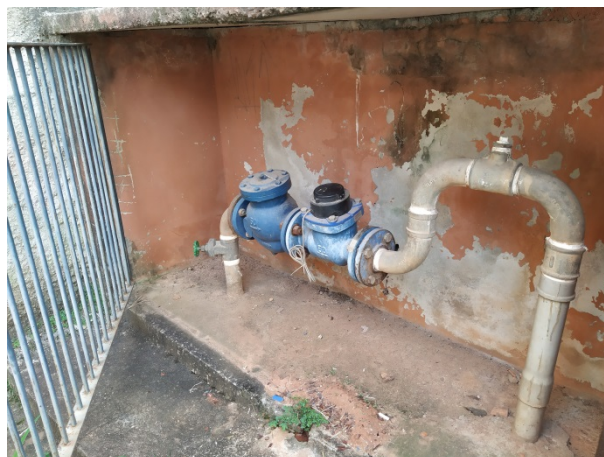
Figura 35: Detalhe do macromedidor condomínio GIV.

Descrição: Detalhe da tubulação de entrada com medição de vazão realizada pelo SAAE do condomínio GIV.

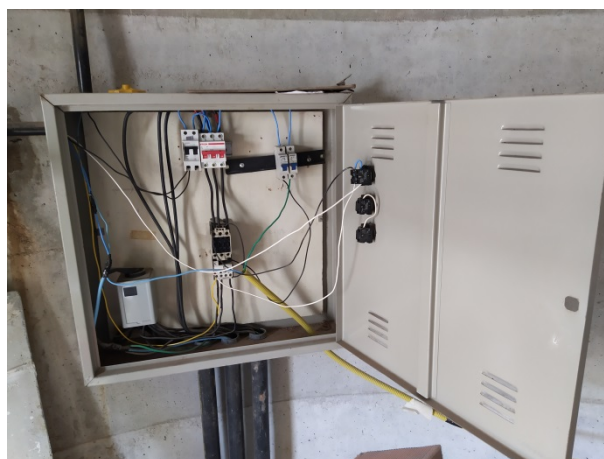
Figura 38: Detalhe do painel de acionamento dos conjuntos moto-bomba do condomínio GIII.

Foi observado que os painéis de acionamento dos conjuntos moto-bomba não atendem as normas de segurança, apresentando falta de fixação e desorganização dos cabos e placa de montagem em madeira, o que pode agravar a combustão em casos de incêndio ou curto-circuito. O painel também não possui projeto anexo o que pode dificultar na manutenção e identificação dos componentes (Figuras 36 á 39).

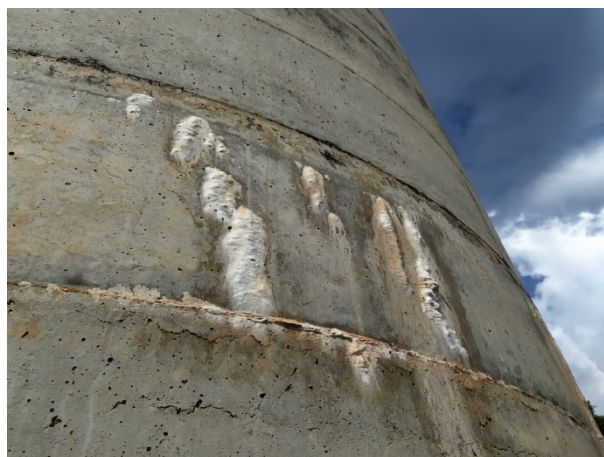
Figura 45: Detalhe do processo de lixiviação evidenciado nas paredes do reservatório GIII.

Em relação ao estado civil dos reservatórios foi observado o início de processos de lixiviação nas paredes de concreto (Figura 40 e 45), o que pode acarretar na entrada de gases e líquidos nocivos à armadura e ao concreto. É uma patologia causada basicamente por contato da estrutura com água. Em relação às escadas externas de acesso às câmaras superiores dos reservatórios, foi observado o início do processo de corrosão nas estruturas metálicas (Figuras 41 e 42). Por fim, na base do reservatório do condomínio GIII foi evidenciado o processo de erosão com perda de solo em uma das laterais do reservatório (Figura 44).

Descrição: Observou-se o início do processo de lixiviação do concreto nas paredes do reservatório GIII.

Em relação á estrutura civil do reservatório, foi constatado processos de lixiviação do concreto em alguns pontos externos dos anéis de concreto armado, assim como processos de erosão do solo na base e corrosão das escadas de acesso. Para adequado diagnóstico e tratamento das patologias, recomenda-se a contratação de um profissional específico da área de recuperação estrutural para execução dos serviços.

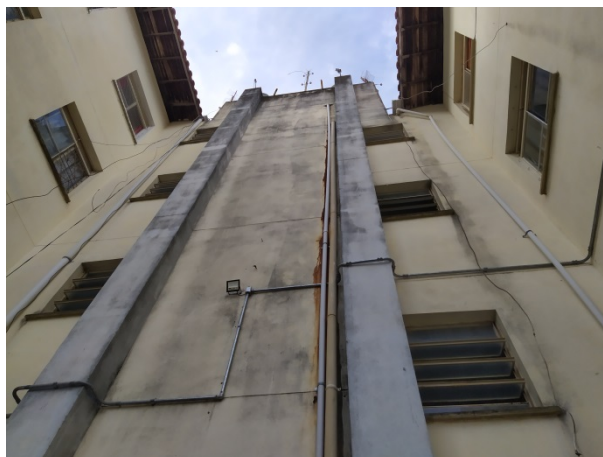
Figura 59: Detalhe da tubulação de subida do bloco 06 do condomínio GIV.

Descrição: Detalhe da subida da tubulação de Ø50mm para abastecimento.

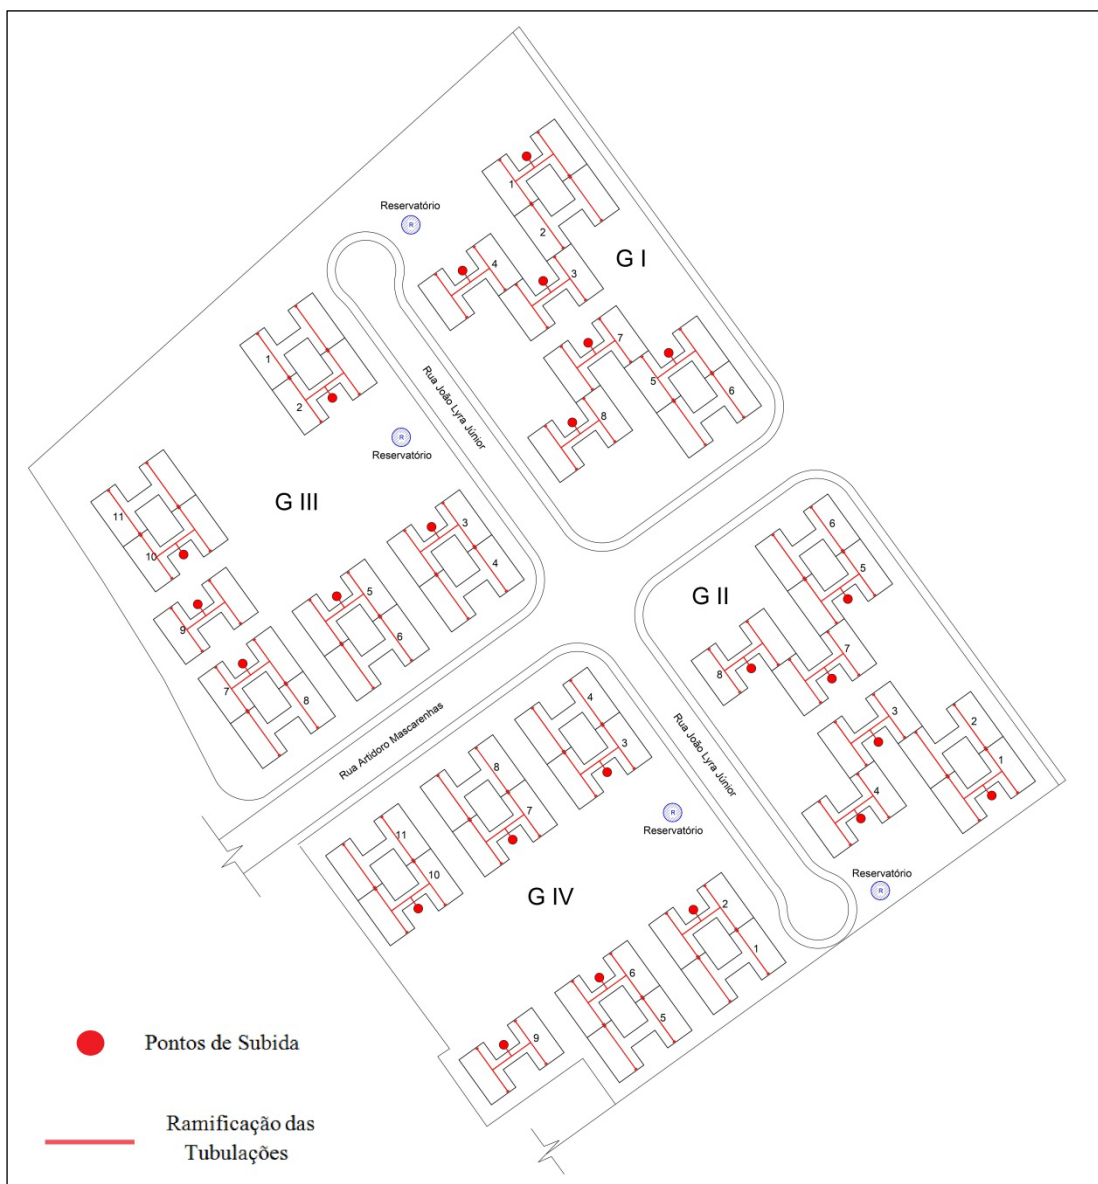
Figura 60 – Locação dos pontos de subida e tubulação de derivação dos blocos.

Na área comum, portanto, tem-se acesso à tubulação de subida para abastecimento dos apartamentos. Cada bloco possui um barrilete de subida e posterior derivação. Nas Figuras de 48 à 59 há detalhado alguns pontos de subida para evidenciar a situação física do local, e na Figura 60 há locado em planta baixa os pontos de subida em círculos destacados na coloração vermelha. Vale salientar que cada tubulação de subida possui autonomia hoje de abastecer 1 bloco inteiro, portanto, 16 apartamentos.

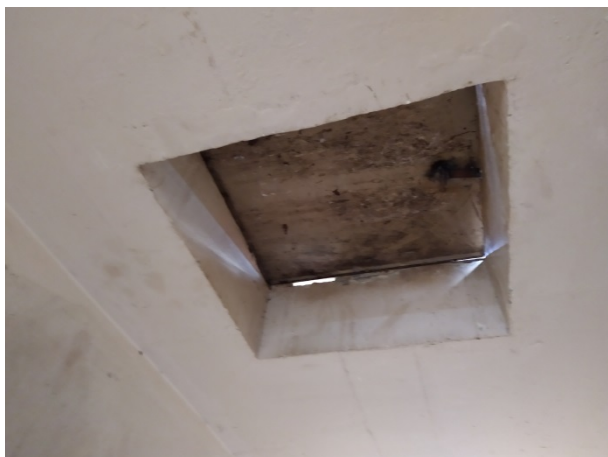
Figura 61: Detalhe do alçapão de acesso ao terraço sobre o hall das escadarias do bloco 04 do GI.

Descrição: Algumas aberturas possuem controle de acesso com utilização de cadeado outras não possuem a mesma restrição.

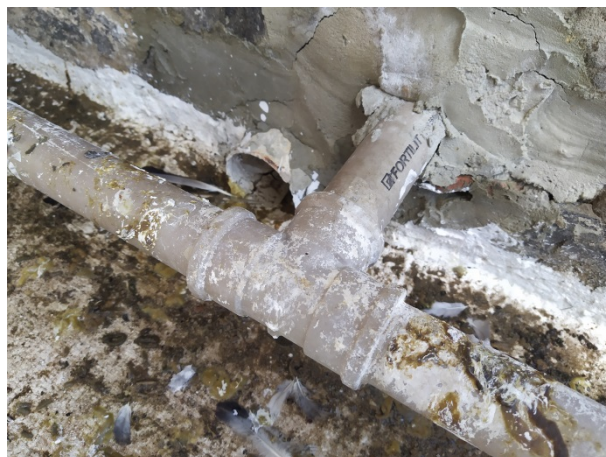
Figura 62: Detalhe do tê de derivação bloco 04 do GII.

Descrição: Tê localizado na área de manutenção acima do hall acima das escadarias.

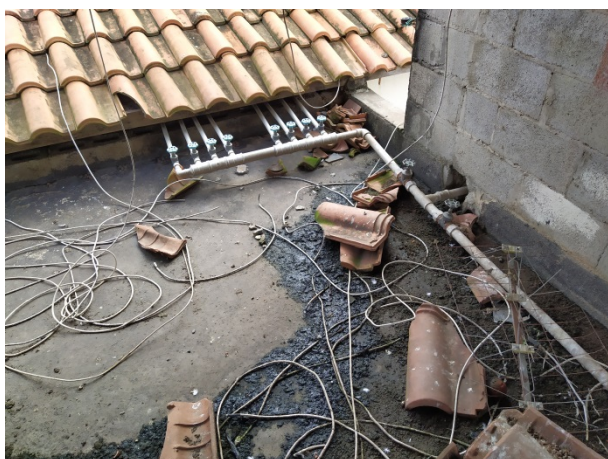
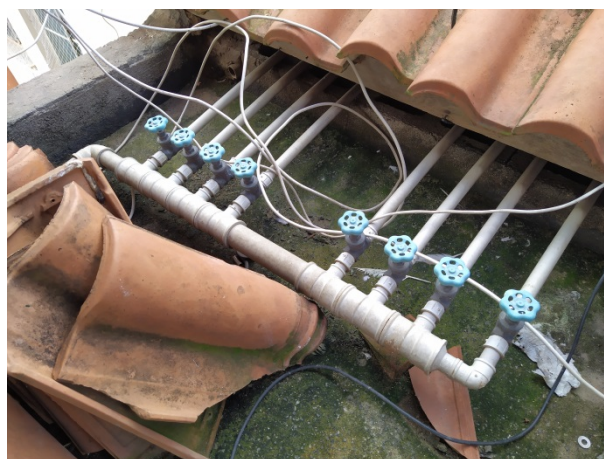
Vale salientar que em particular os condomínios GI e GIV fizeram reformas em seus sistemas de distribuição. O condomínio GI realizou a individualização na laje de acesso acima do hall das escadarias, dessa forma há a possibilidade de fechamento do registro específico de cada apartamento (Figuras 71 e 72). O condomínio GIV realizou a individualização com hidrometação no mesmo local situado acima do hall da escadaria. Foi informado pela administração que esse sistema foi instalado através de uma contratação de empresa terceira, que realizou a instalação dos hidrômetros. Entretanto pelo difícil acesso para leitura dos hidrômetros e pela cobrança ser realizada pela administração interna, esse sistema não obteve sucesso (Figuras 73 e 74).

Figura 71: Detalhe da laje sobre o hall das escadarias, com a derivação da tubulação e posterior individualização das ligações (Bloco 04 do GI).

Figura 72: Detalhe da laje sobre o hall das escadarias, com a derivação da tubulação e posterior individualização das ligações (Bloco 04 do GI).

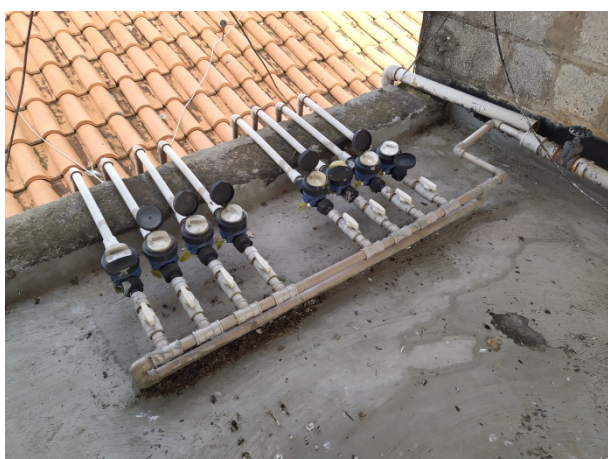
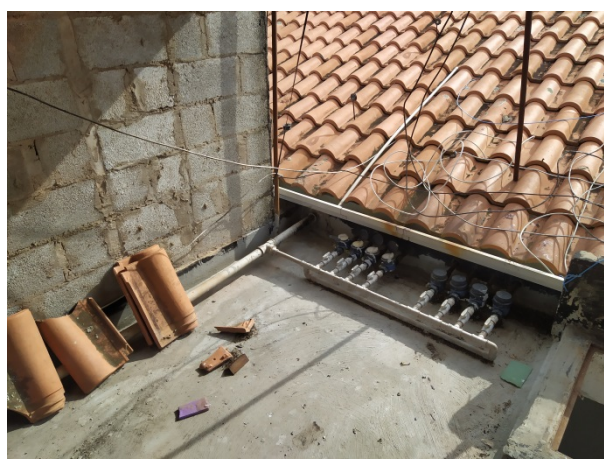
Figura 73: Detalhe da laje sobre o hall das escadarias, com a derivação da tubulação e posterior individualização com hidrometação das ligações (Bloco 06 do GIV).

Figura 74: Detalhe da laje sobre o hall das escadarias, com a derivação da tubulação e posterior individualização com hidrometação das ligações (Bloco 06 do GIV).

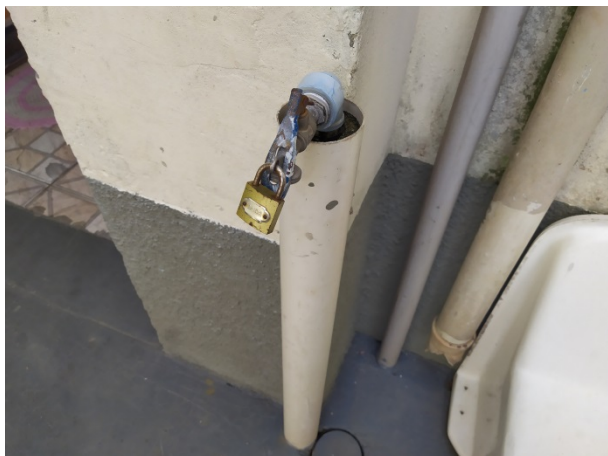
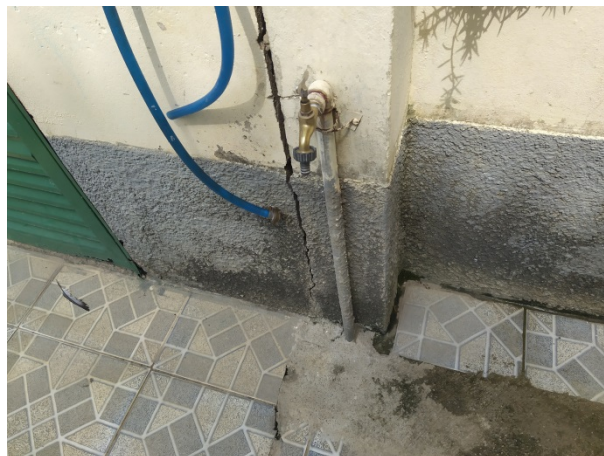
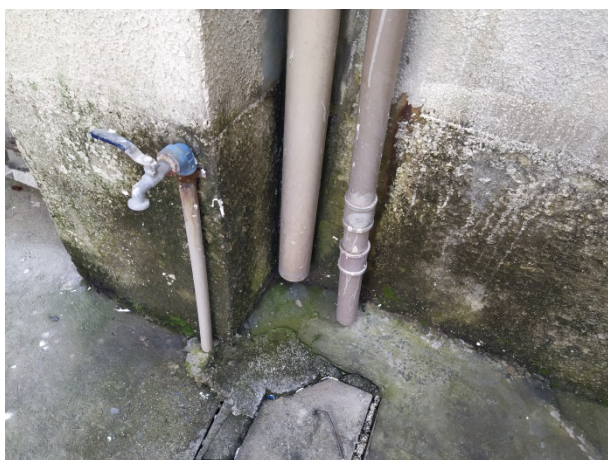
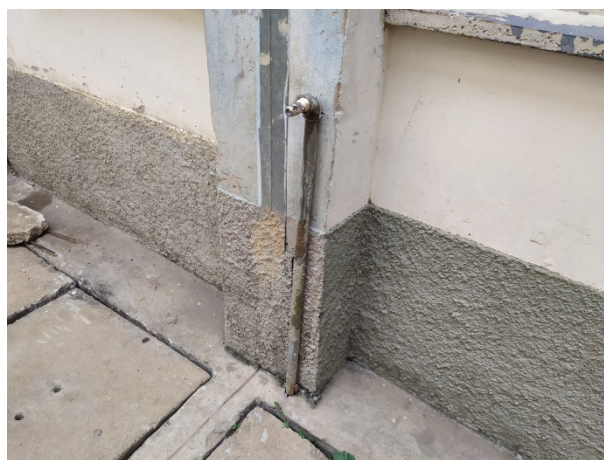
Outro ponto observado foi a existência de uma torneira de uso comum em cada Bloco do complexo de condomínios. Elas não obedecem a um padrão, sendo que algumas delas possuem cadeados, algumas estão capeadas e outras disponíveis para o uso.

Figura 75: Torneira da área comum Bloco 01 – GII.

Figura 76: Torneira da área comum Bloco 04 – GII.

Figura 77: Torneira da área comum Bloco 08 – GII.

Figura 78: Torneira da área comum Bloco 03 – GIII.

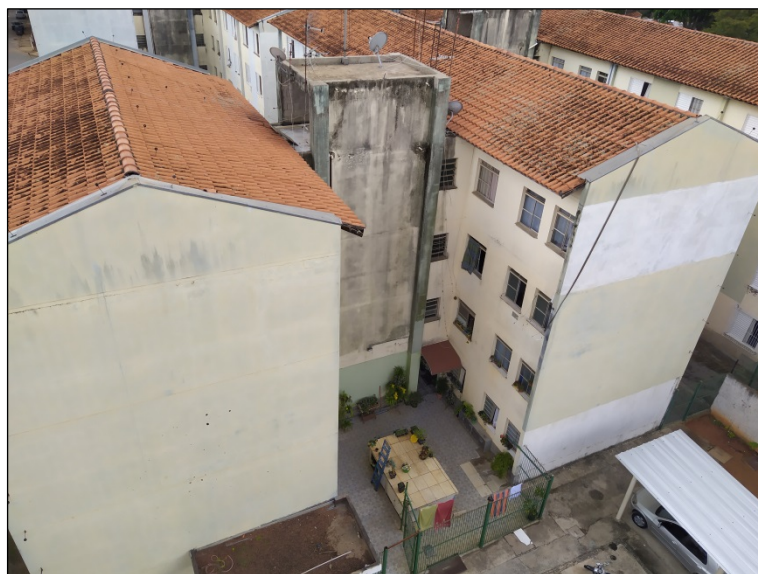
Figura 88 – Vista geral do bloco com os detalhes da área comum localizada no centro e as paredes frontais localizadas nas duas laterais.

abastecimento, e onde também estão localizadas as cabines de gás (Figura 88). Devido as grandes interferências encontradas e por se tratar de uma local de circulação e uso comum, foi proposta a construção das cabines nas paredes frontais dos blocos, conforme detalhado abaixo na Figura 89, onde não há a ocorrência aberturas e obstáculos como janelas, e permite o fácil acesso para leitura e manutenção das cabines. Outro ponto benéfico foi o fácil acesso ao shaft localizado logo na parte posterior á parede de instalação.

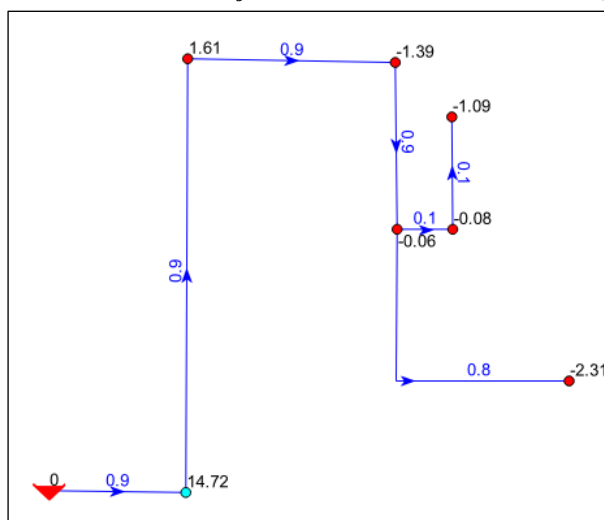
Figura 87 – Modelo de simulação no diâmetro ¾". - Fonte: QGIS® 2.18.28.

De acordo com os modelos apresentados anteriormente, o que se pode observar pelas simulações foi uma perda de carga alta no trecho de subida dos blocos, além de ser necessário atender um desnível pontual de 10,80m aproximadamente. A pressão da rede no nível do solo próximo bloco é aproximadamente 14,80mca de acordo com o nó apresentado anteriormente, dessa forma, reduzindo ainda o desnível de 10,80m dessa carga, a primeira simulação apresentou pressões negativas de -1,39mca aproximadamente sobre a laje, ou seja, não haveria pressão suficiente para atender os aparelhos hidráulicos do apartamento mais desfavorável localizado no último andar do bloco. Dessa forma, foi proposta a utilização de um diâmetro comercial acima, ou seja, barrilete de subida de 1'', dessa forma obteve-se pressões mais adequadas (2,52mca) para abastecimento interno.
